| obiekt budowlany | termomodernizacja budynku wielorodzinnego | | | |
| adres obiektu | Sanok, działka nr 1494, ul.Armii Krajowej 11 | | | |
| przedmiot rysunku | DOCIEPLENIE OŚCIEŻY I NAROŻA | | | |
| skala | 1:10 | nr rysunku | 10 | sierpień 2016 |

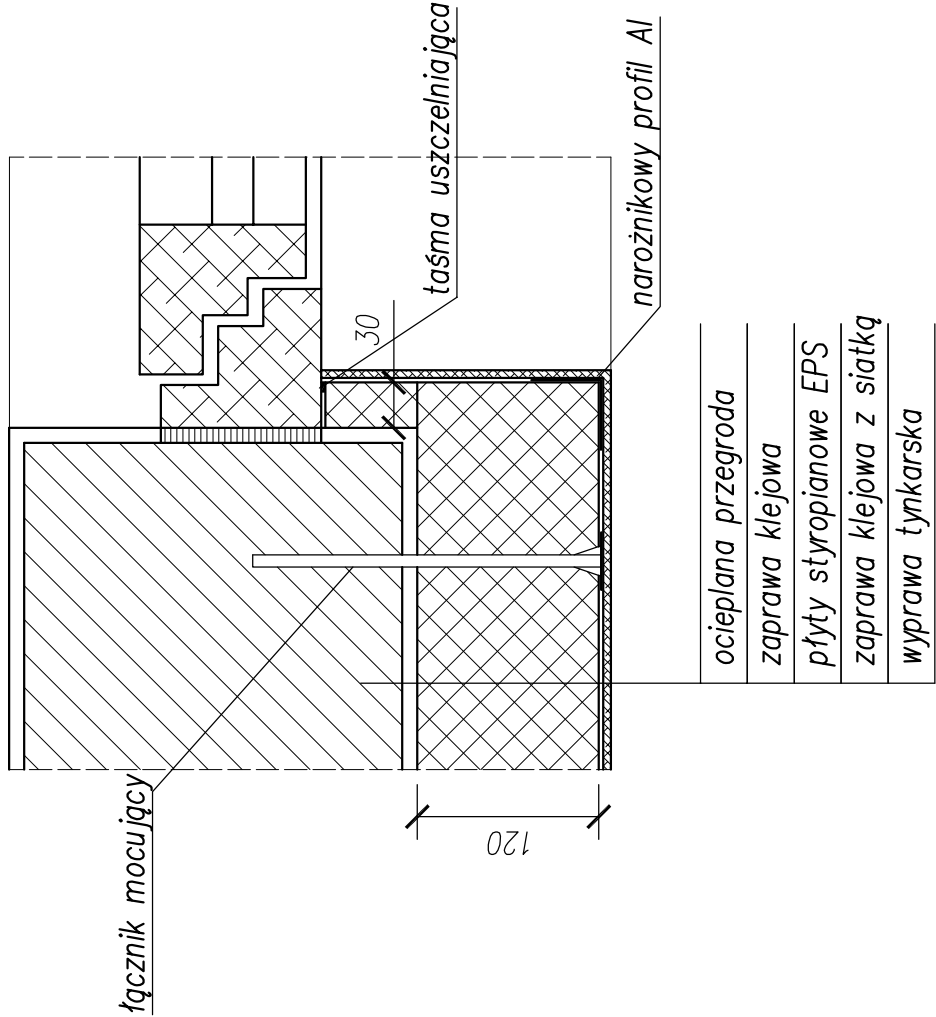
OŚCIEŻE PIONOWE I POZIOME GÓRĄ

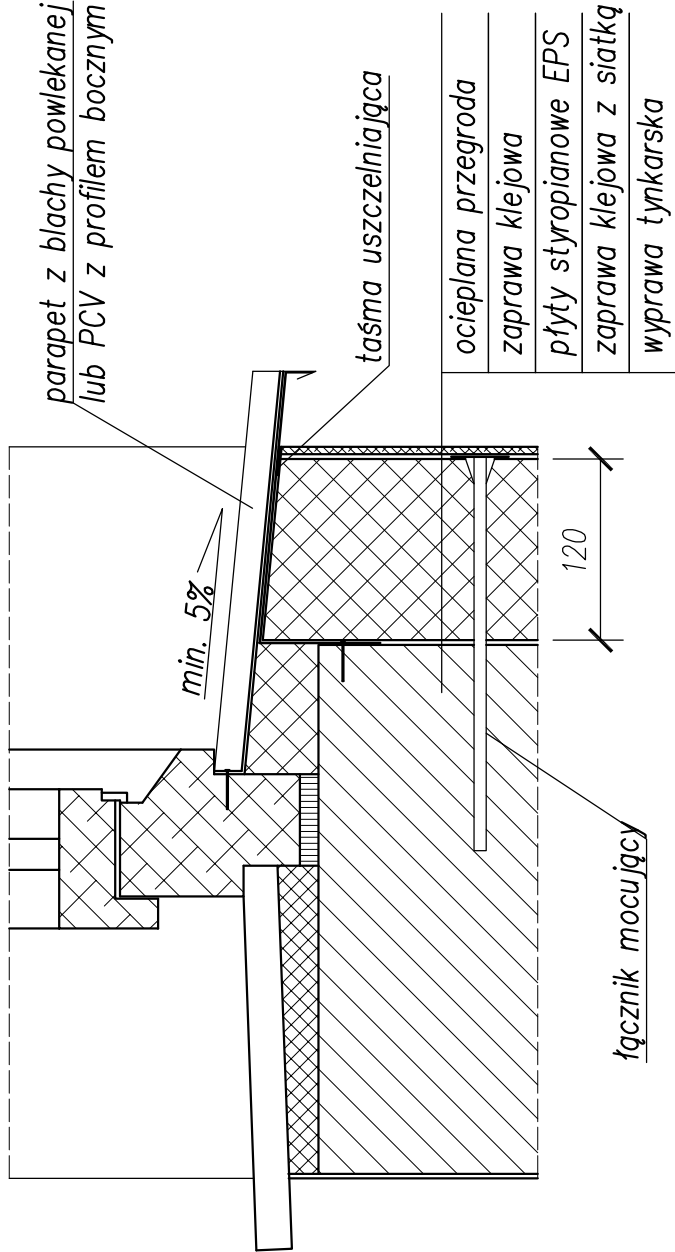
OŚCIEŻE POZIOME PRZY PARAPECIE

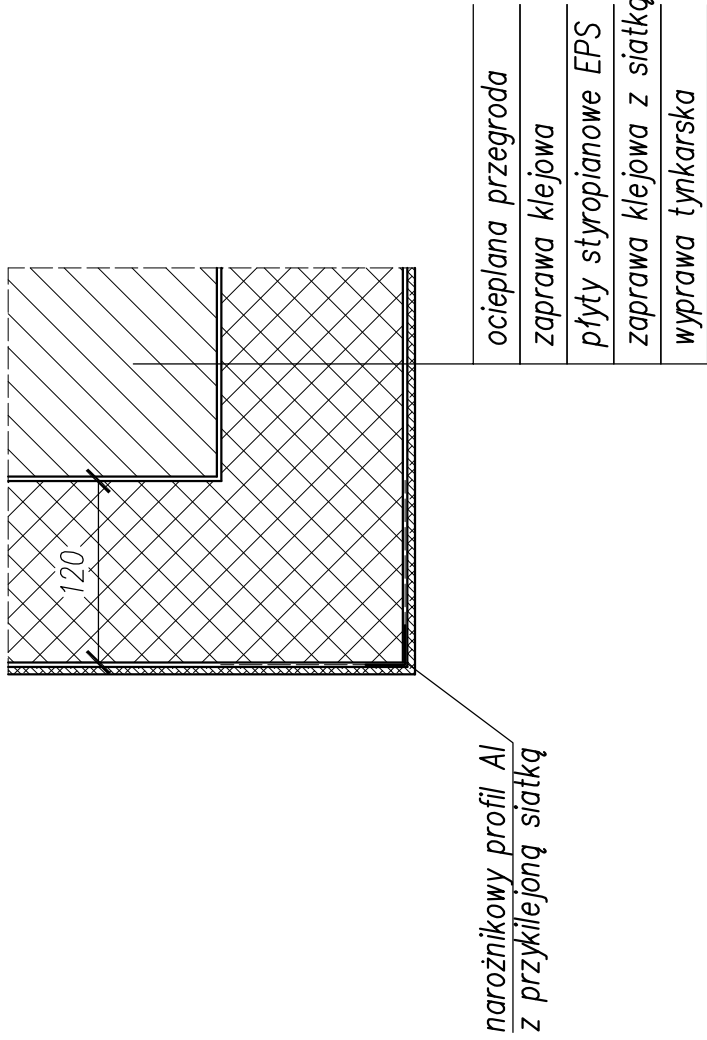
NAROŻE WYPUKŁE
