| obiekt budowlany | termomodernizacja budynku wielorodzinnego | | |
| adres obiektu | Sanok, działka nr 107/10, ul. Sadowa 31 a,b,c,d,e | | |
| przedmiot rysunku | DOCIEPLENIE OŚCIEŻY, NAROŻA I DYLATACJI | | |

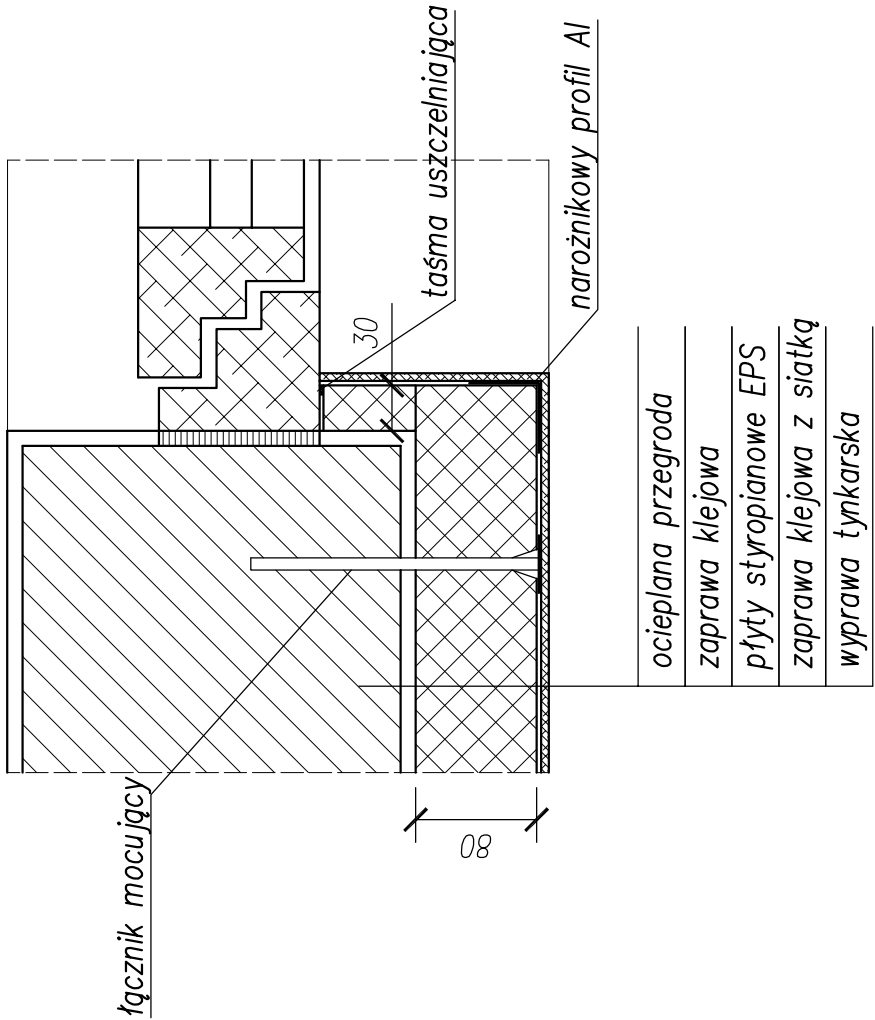
OŚCIEŻE PIONOWE I POZIOME GÓRĄ

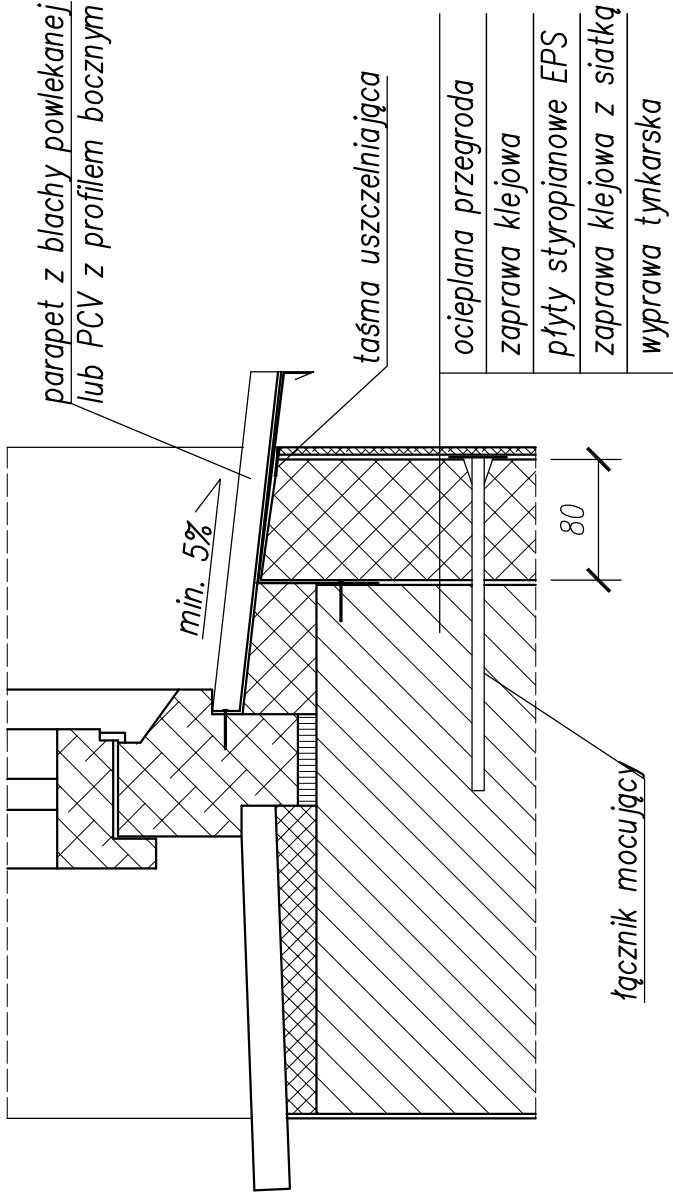
OŚCIEŻE POZIOME PRZY PARAPECIE

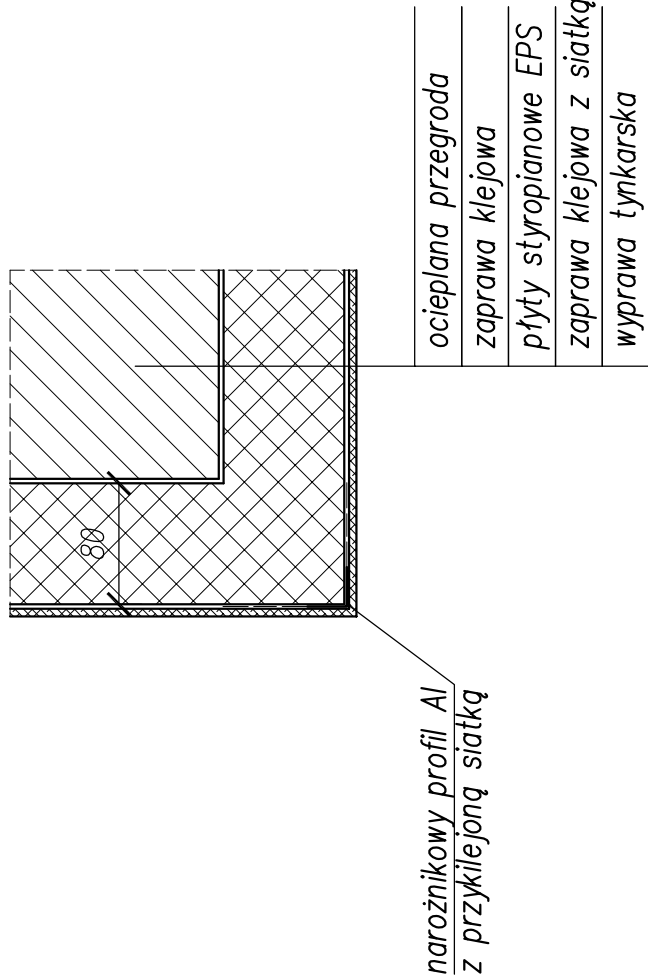
NAROŻE WYPUKŁE

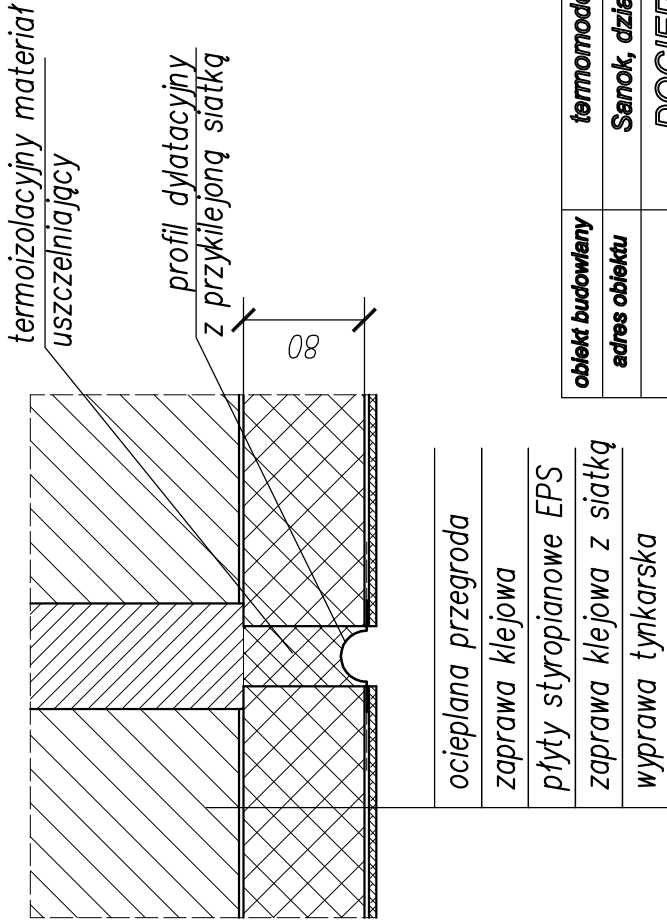
DYLATACJA
