| obiekt budowlany | termomodernizacja budynku wielorodzinnego | | | |
| adres obiektu | Sanok, działka nr 98/20, ul. Jana Pawła II 41 | | | |
| przedmiot rysunku | DOCIEPLENIE OŚCIEŻY, NAROŻA<br>I DYLATACJI | | | |

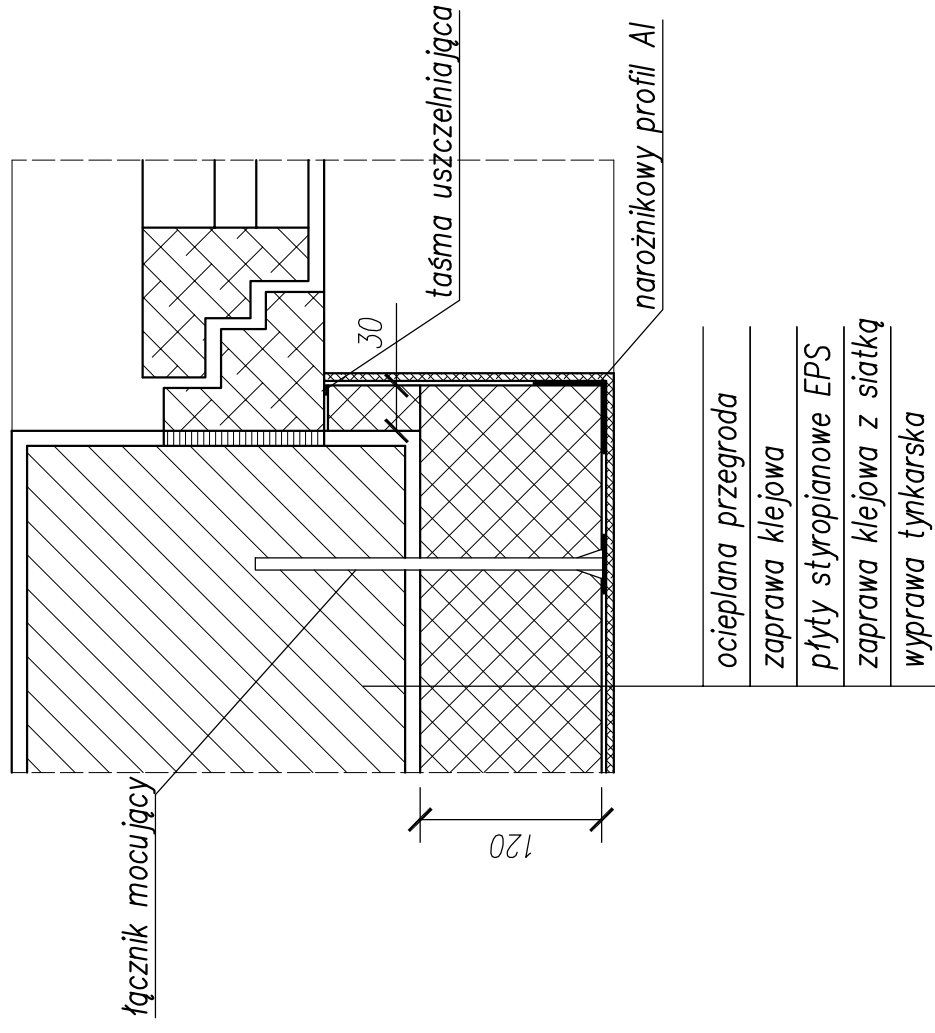
# OŚCIEŻE PIONOWE I POZIOME GÓRAŻ

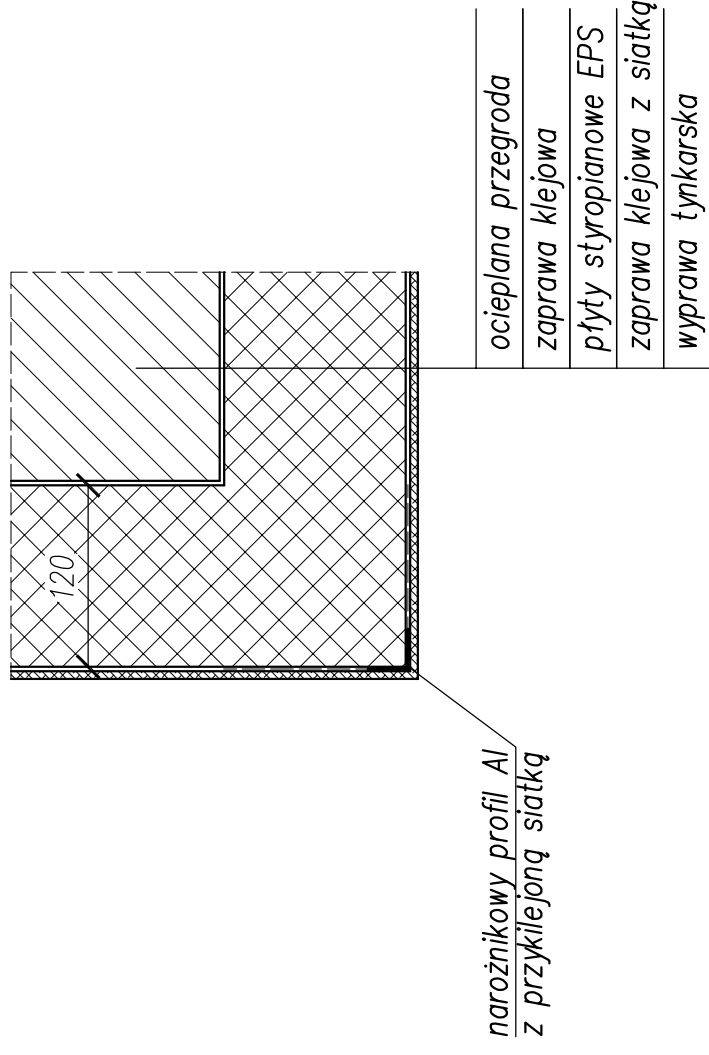
# NAROŻE WYPUKŁE

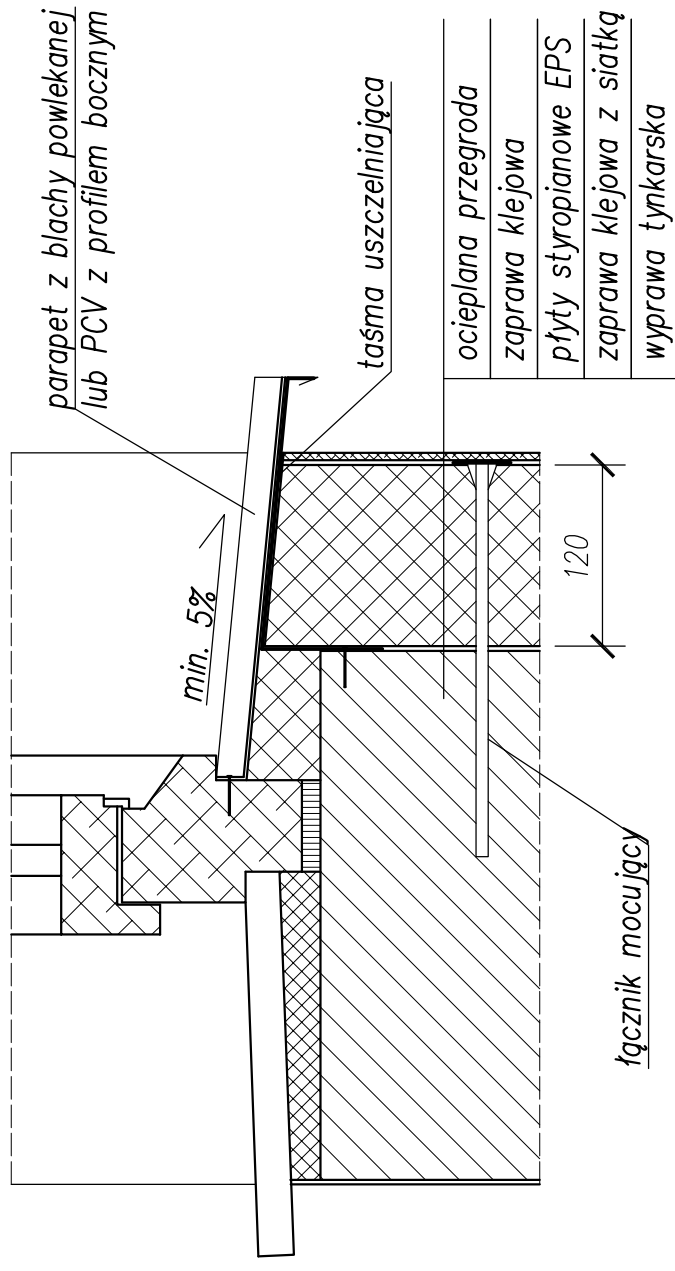
# OŚCIEŻE POZIOME PRZY PARAPECIE

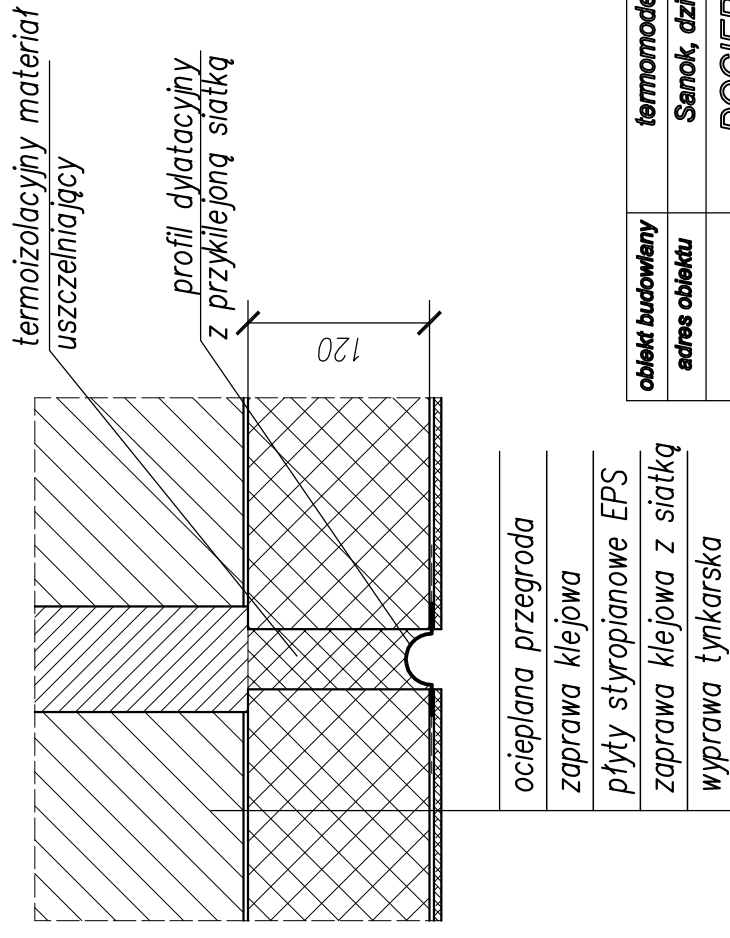
# DYLATACJA
