| obiekt budowlany | termomodernizacja budynku wielorodzinnego | | | |
| adres obiektu | Sanok, działka nr 98/23, ul. Jana Pawła II 45 | | | |
| przedmiot rysunku | DOCIEPLENIE OŚCIEŻY, NAROŻA<br>I DYLAТАCJI | | | |

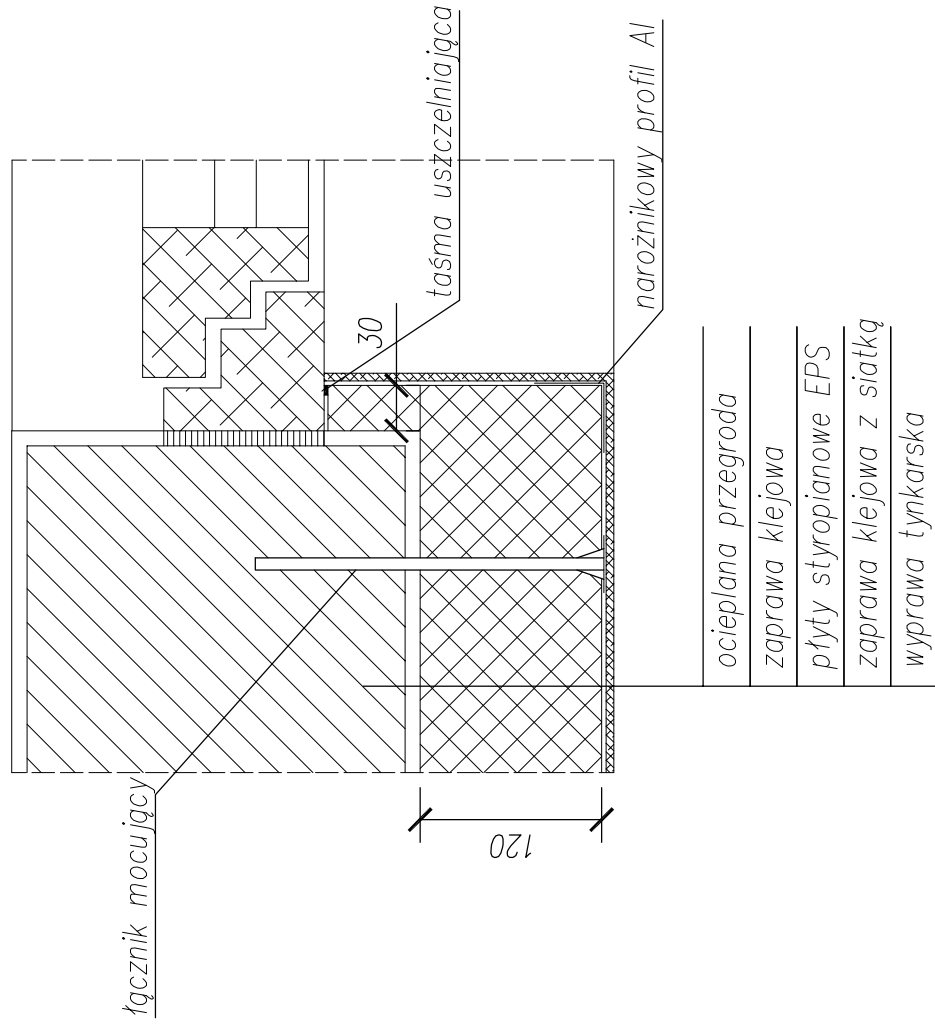
# OŚCIEŻE PIONOWE I POZIOME GÓRAŻ

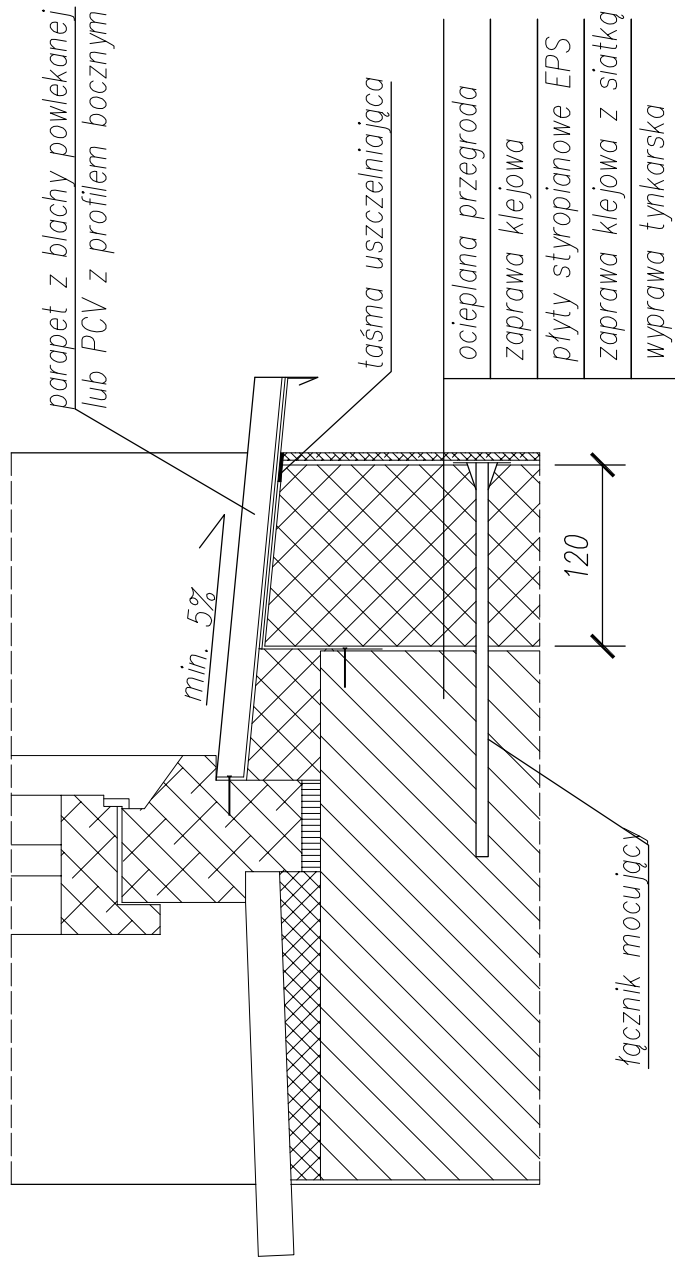
# OSIĘŻE POZIOME PRZY PARAPECIE

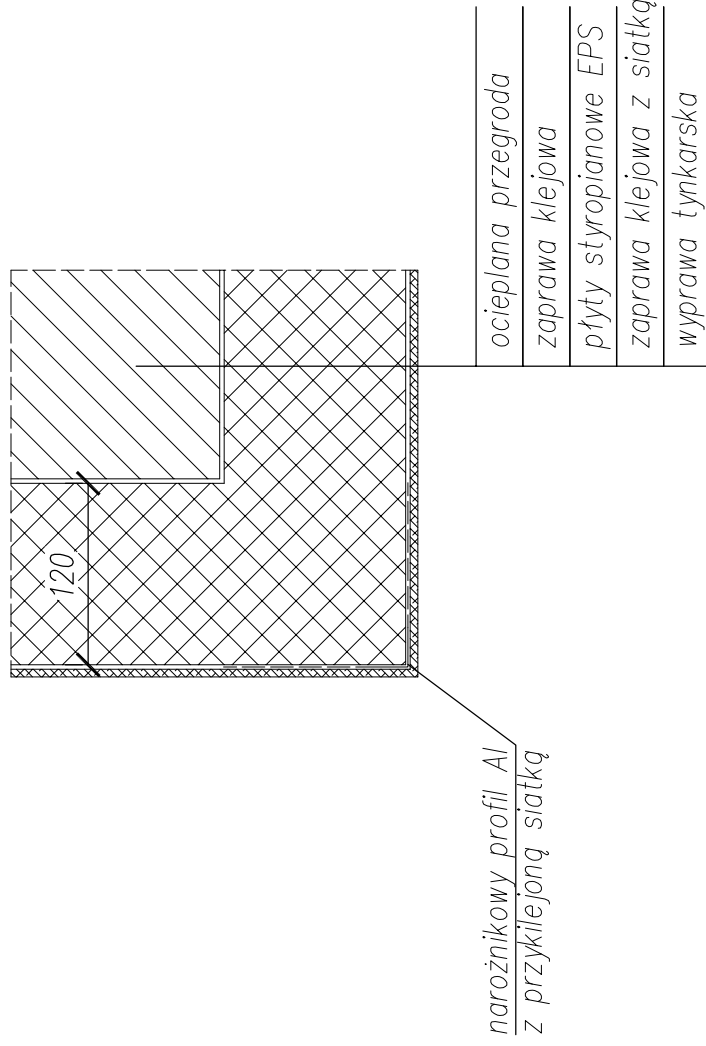
# NAROŻE WYPUKŁE

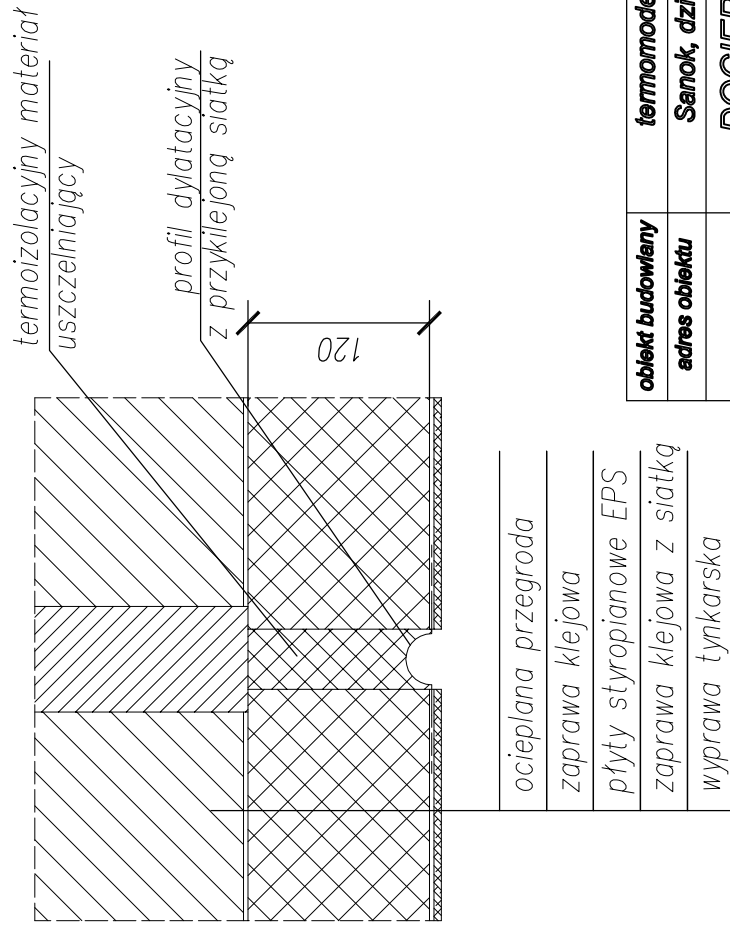
## DYLATACJA
