| obiekt budowlany | termomodernizacja budynku wielorodzinnego | | |
| adres obiektu | Sanok, działka nr 98/23, ul. Jana Pawła II 47 | | |
| przedmiot rysunku | DOCIEPLENIE OŚCIEŻY, NAROŻA I DYLATACJI | | |

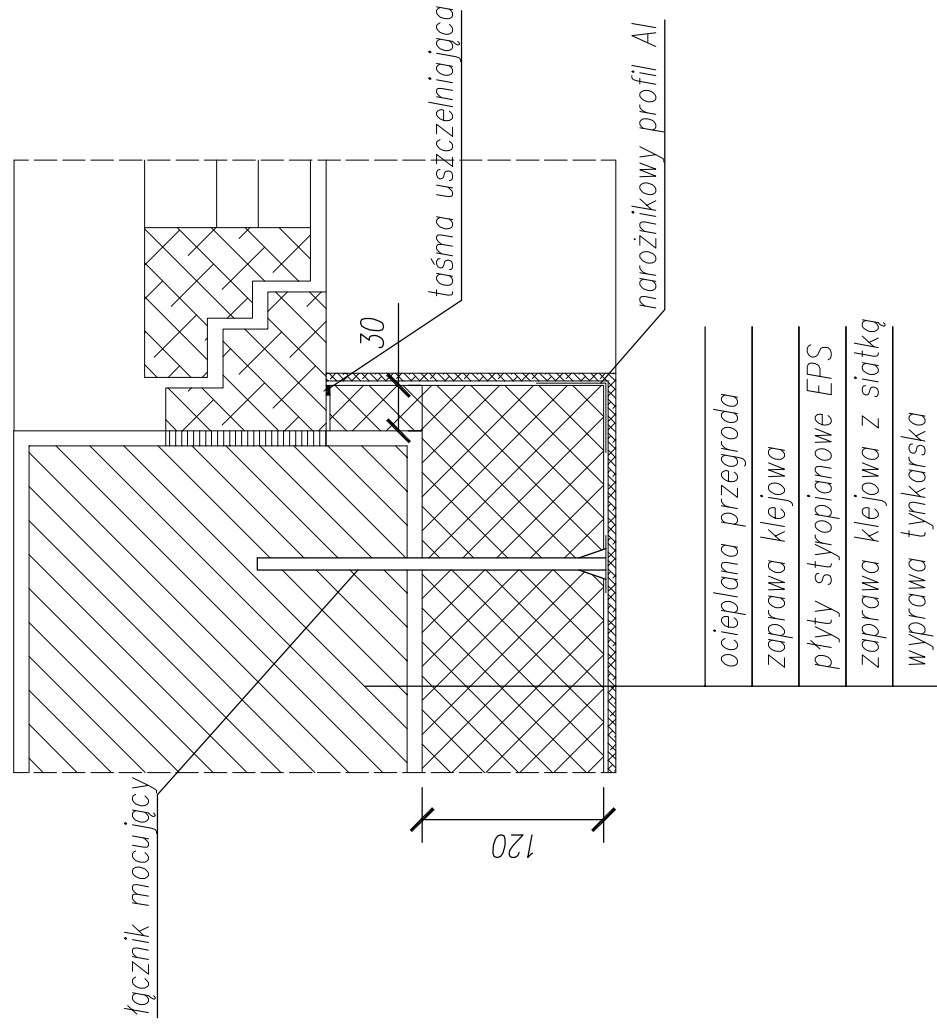
OŚCIEŻE PIONOWE I POZIOME GÓRĄ

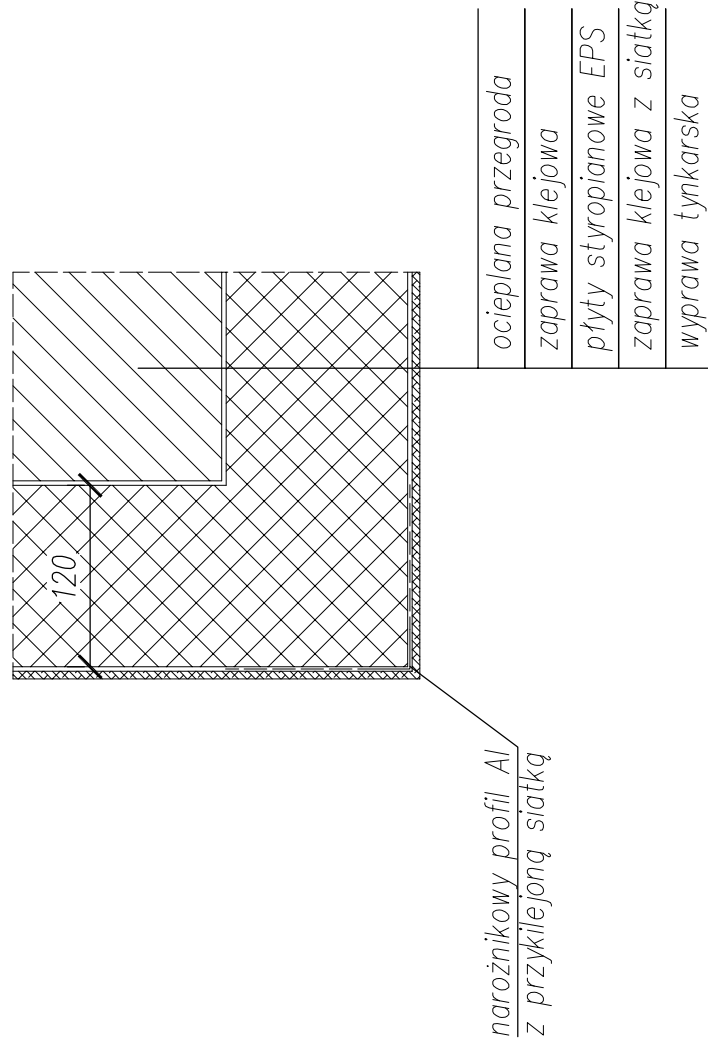
NAROŻE WYPUKŁE

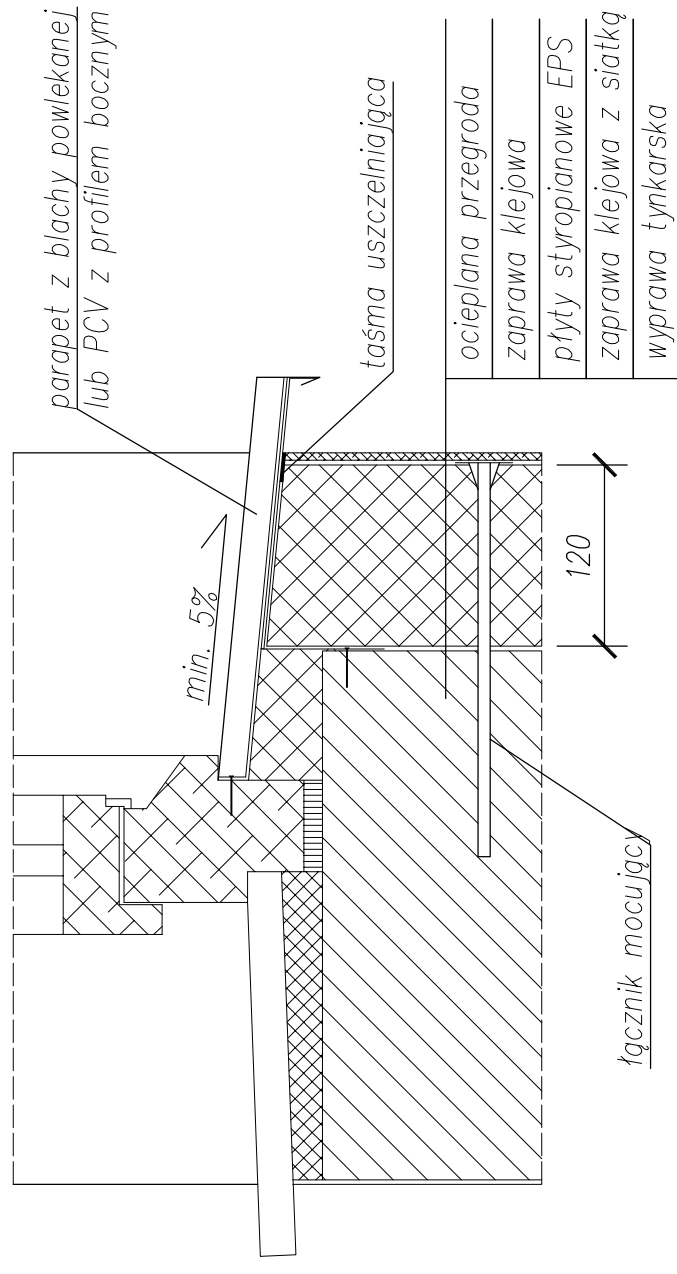
OŚCIEŻE POZIOME PRZY PARAPECIE

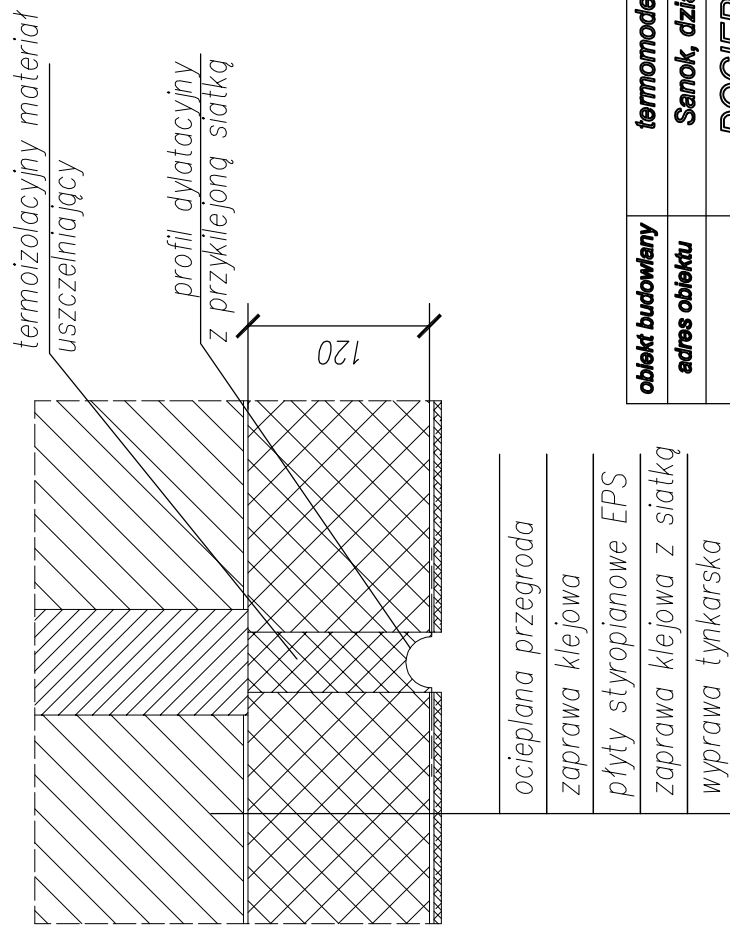
DYLATACJA
