| obiekt budowlany | termomodernizacja budynku wielorodzinnego | | |
| adres obiektu | Sanok, działka nr 98/23, ul. Jana Pawła II 49 | | |
| przedmiot rysunku | DOCIEPLENIE OŚCIEŻY, NAROŻA I DYLATACJI | | |
| skala | 1:10 | nr rysunku | 10 |

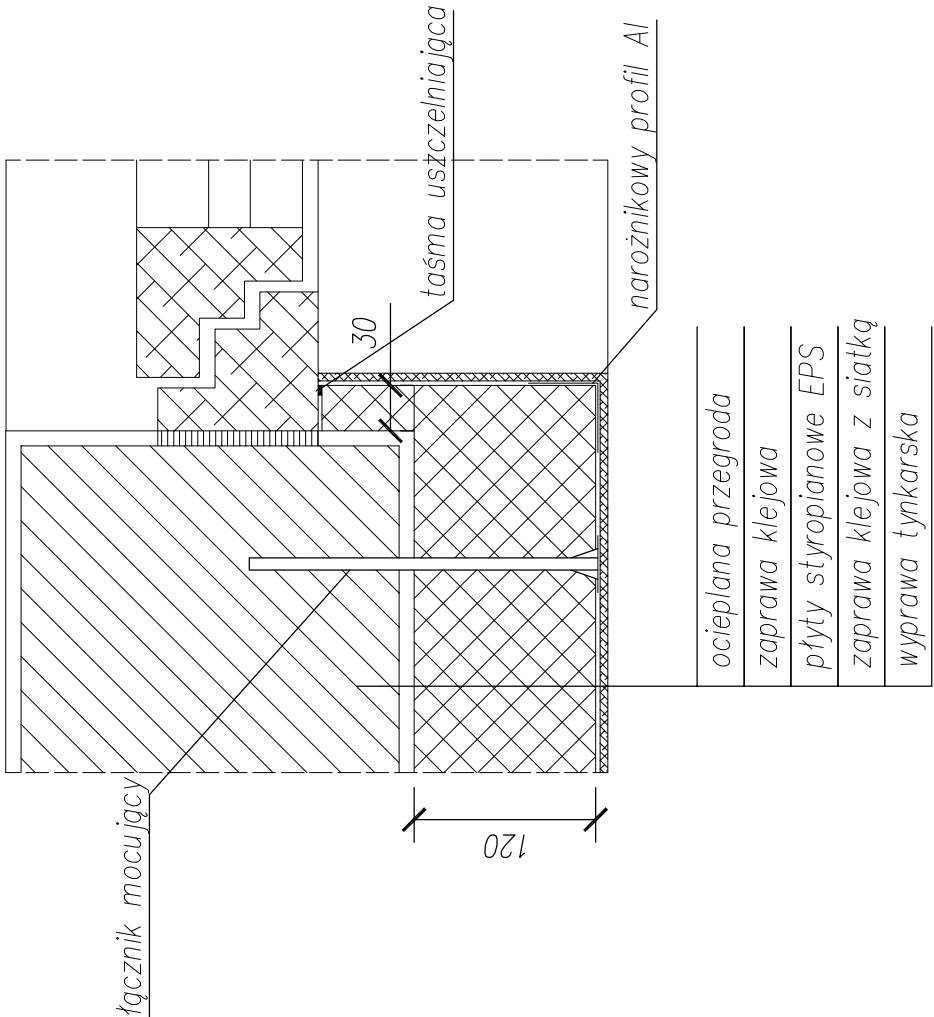
OŚCIEŻE PIONOWE I POZIOME GÓRĄ

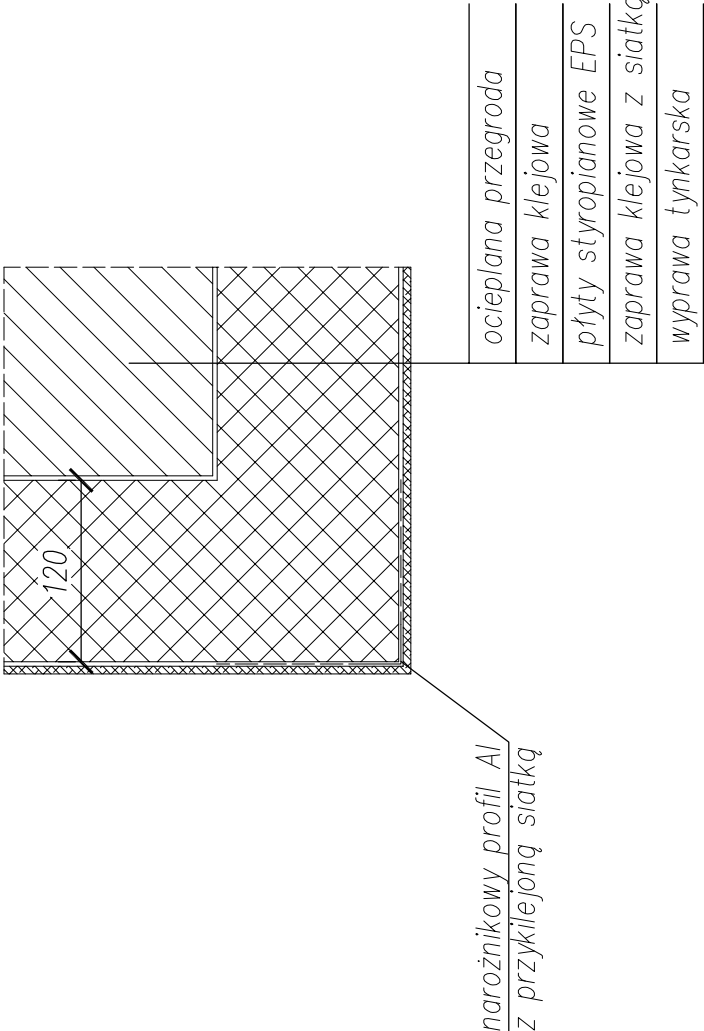
NAROŻE WYPUKŁE

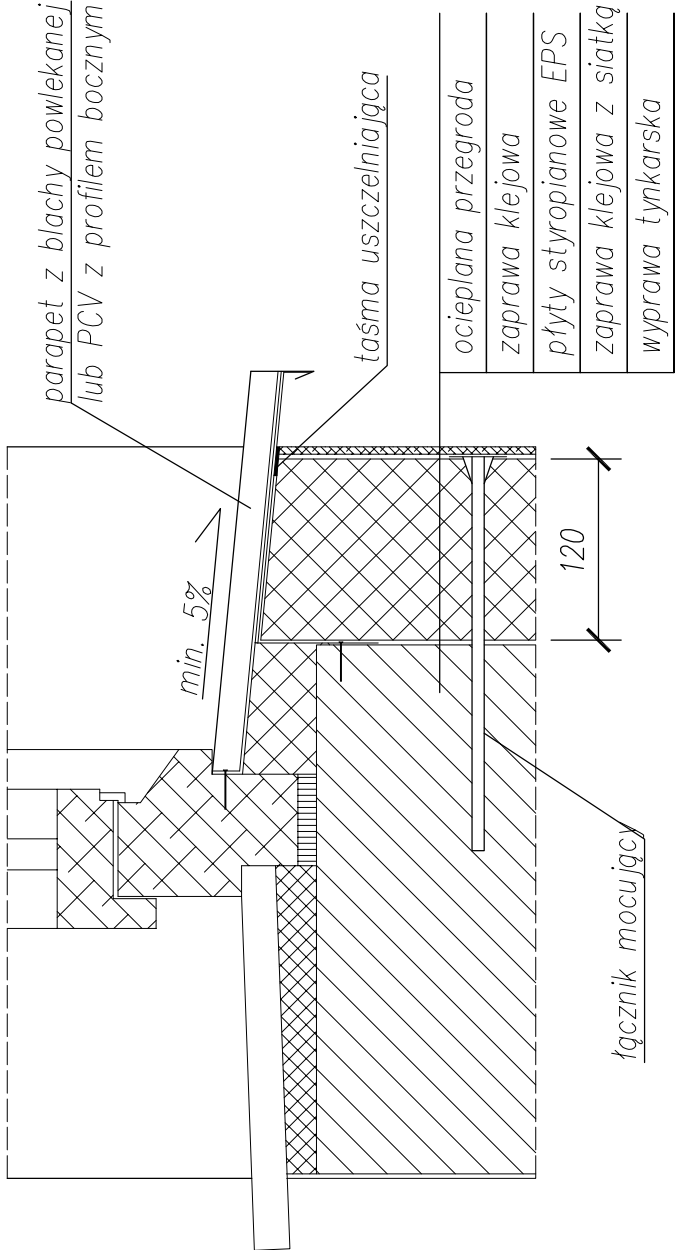
OŚCIEŻE POZIOME PRZY PARAPECIE

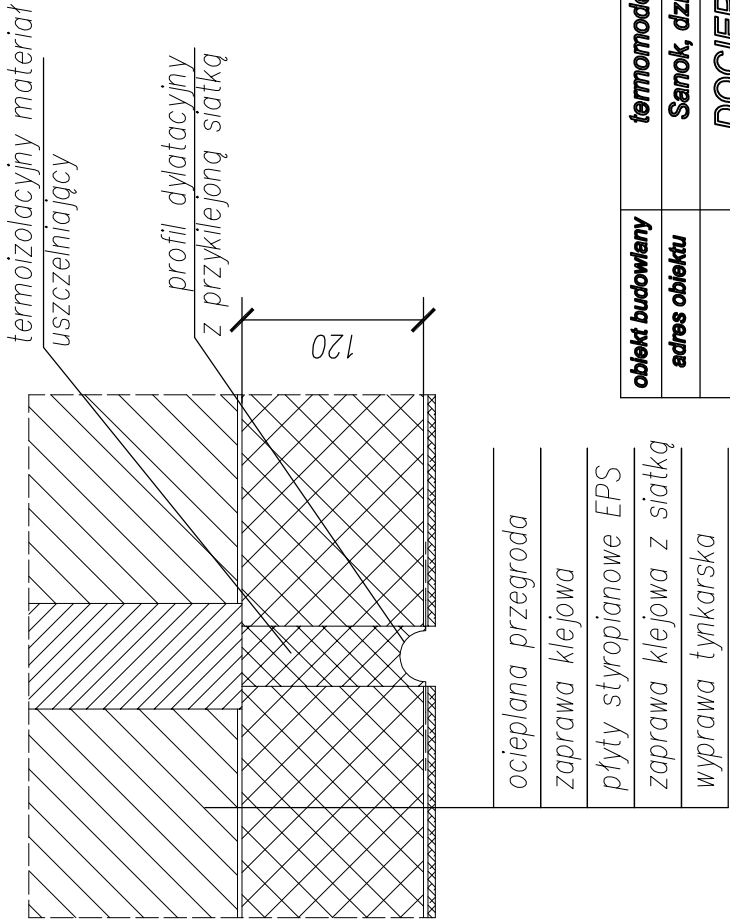
DYLATACJA
