| obiekt budowlany | termomodernizacja budynku wielorodzinnego | | |
| adres obiektu | Sanok, działka nr 98/23, ul. Jana Pawła II 51 | | |
| przedmiot rysunku | DOCIEPLENIE OŚCIEŻY, NAROŻA I DYLATACJI | | |
| skala | 1:10 | nr rysunku | 10 |

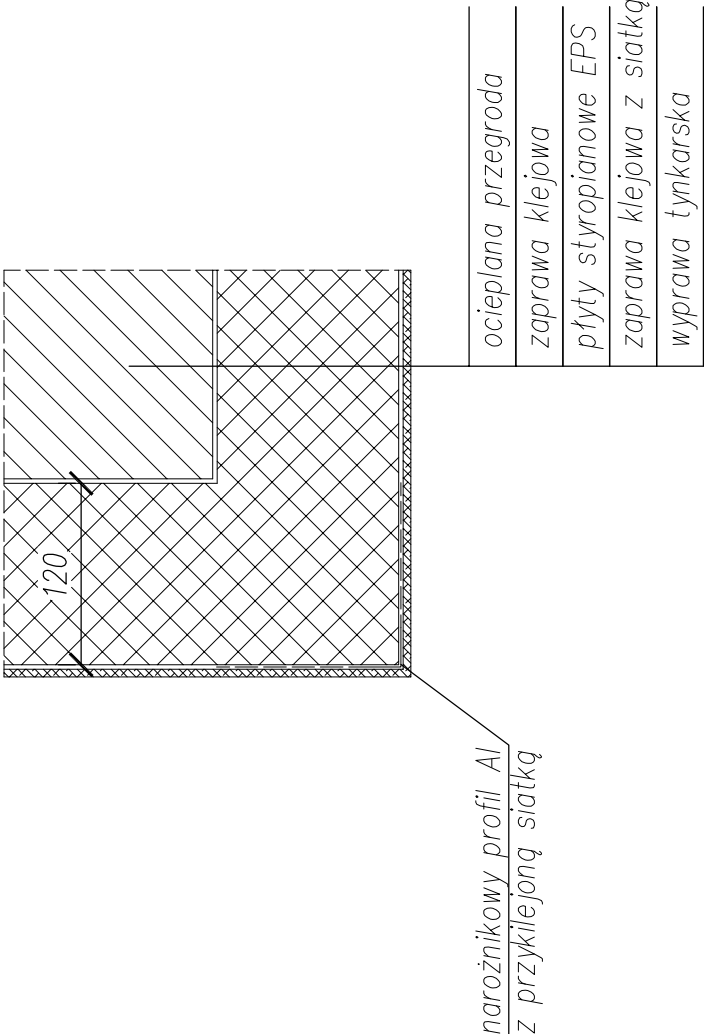
NAROŻE WYPUKŁE
