| obiekt budowlany | termomodernizacja budynku wielorodzinnego | | |
| adres obiektu | Sanok, działka nr 1496, ul.Kiczury 14 | | |
| przedmiot rysunku | DOCIEPLENIE OŚCIEŻY, NAROŻA I DYLATACJA | | |

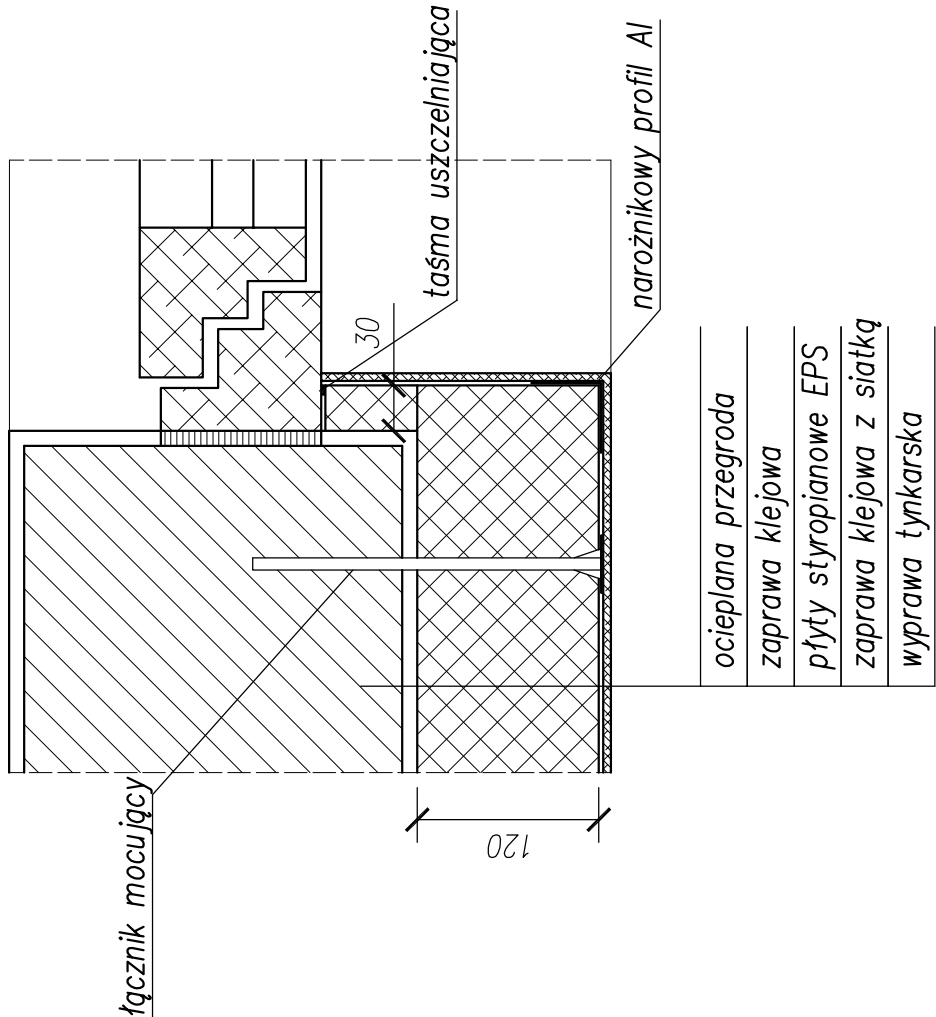
OŚCIEŻE PIONOWE I POZIOME GÓRĄ

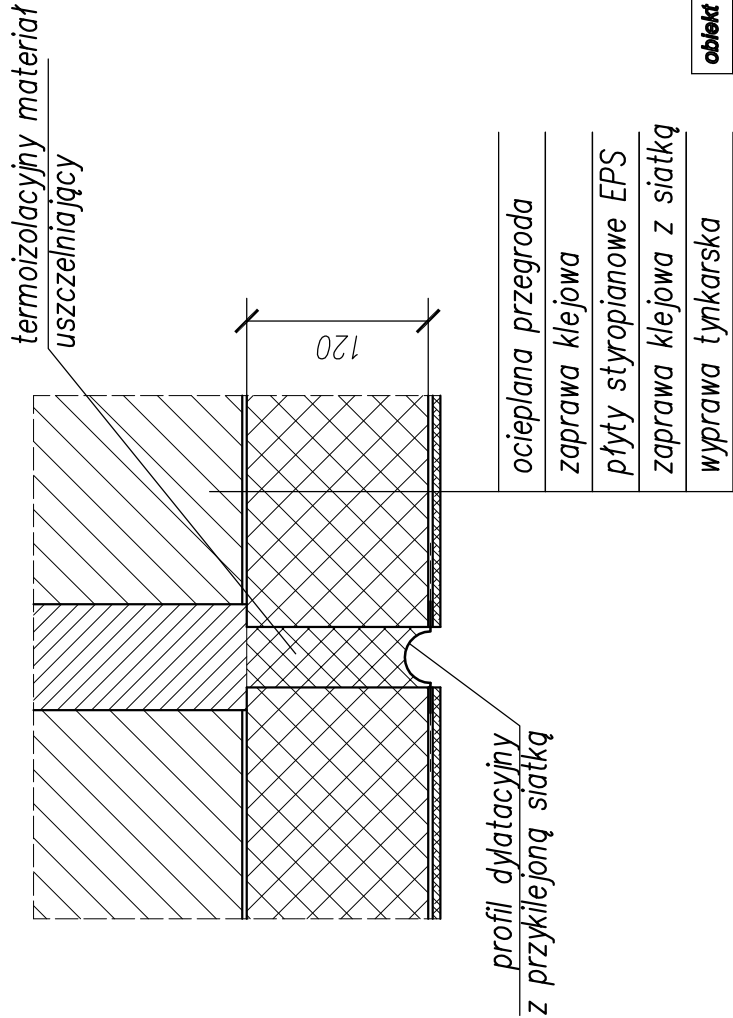
DYLATACJA

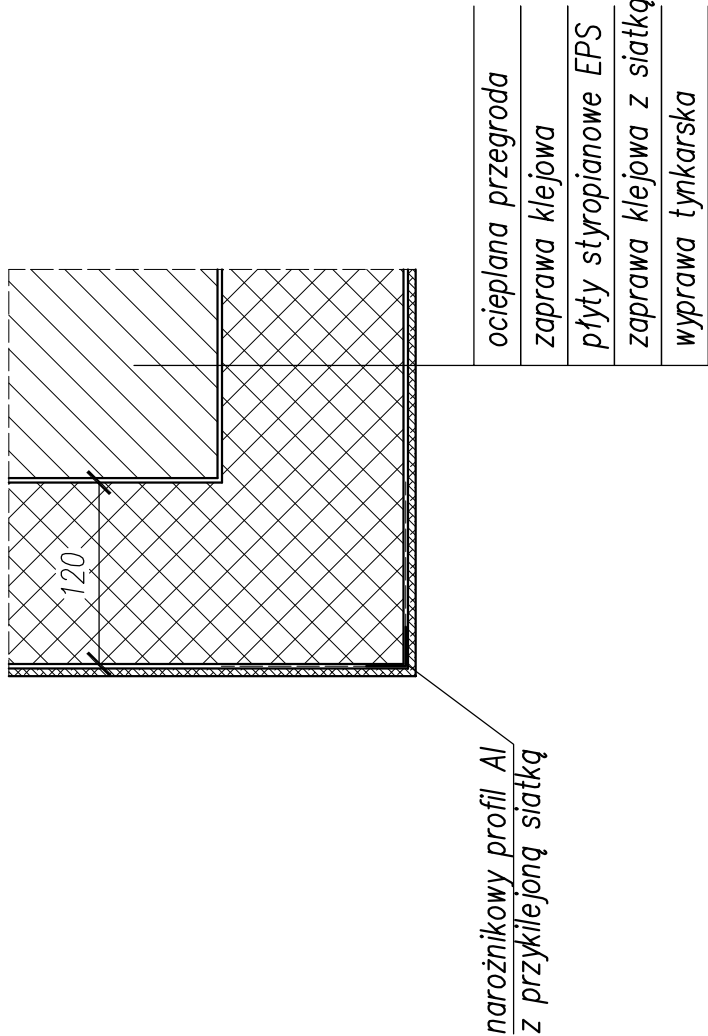
NAROŻE WYPUKŁE
