| obiekt budowlany | termomodernizacja budynku wielorodzinnego | | | |
| adres obiektu | Sanok, działka nr 369/4, ul. Kościuszki 45 | | | |
| przedmiot rysunku | DOCIEPLENIE OŚCIEŻY I NAROŻA | | | |
| skala | 1:10 | nr rysunku | 13 | sierpień 2016 |

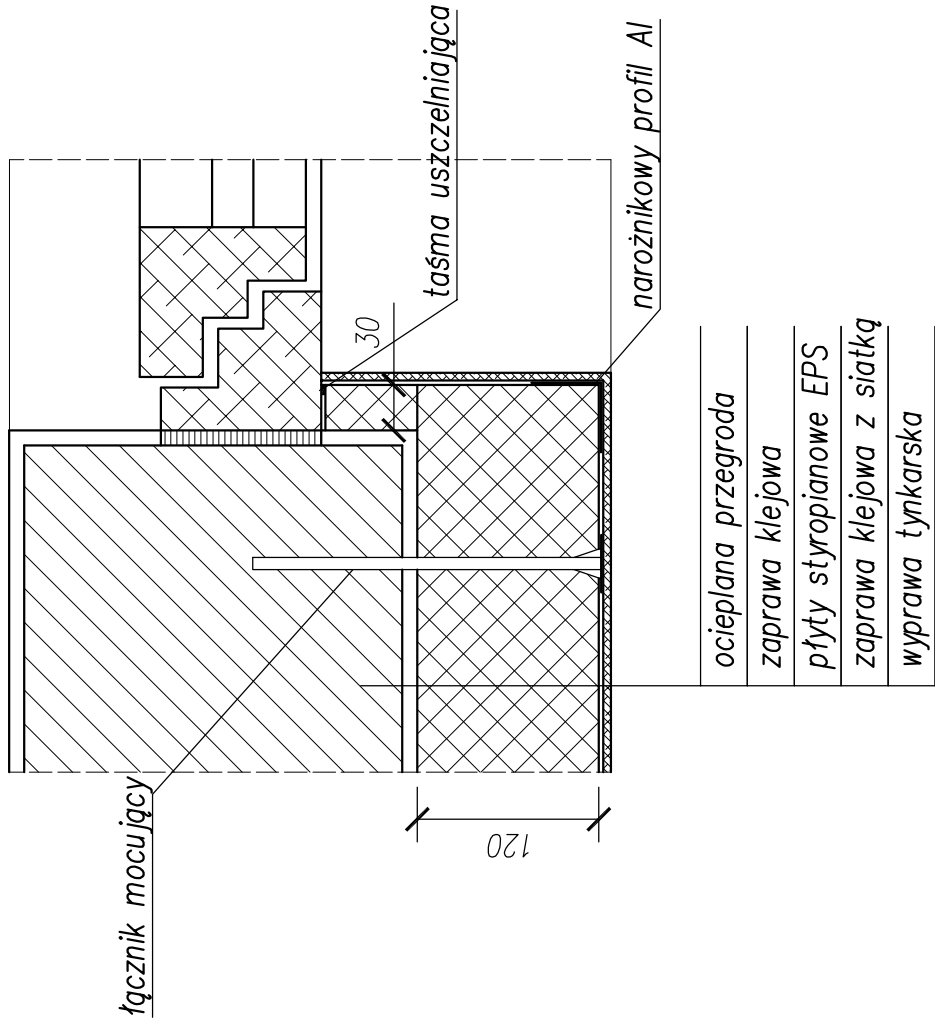
OŚCIEŻE PIONOWE I POZIOME GÓRĄ

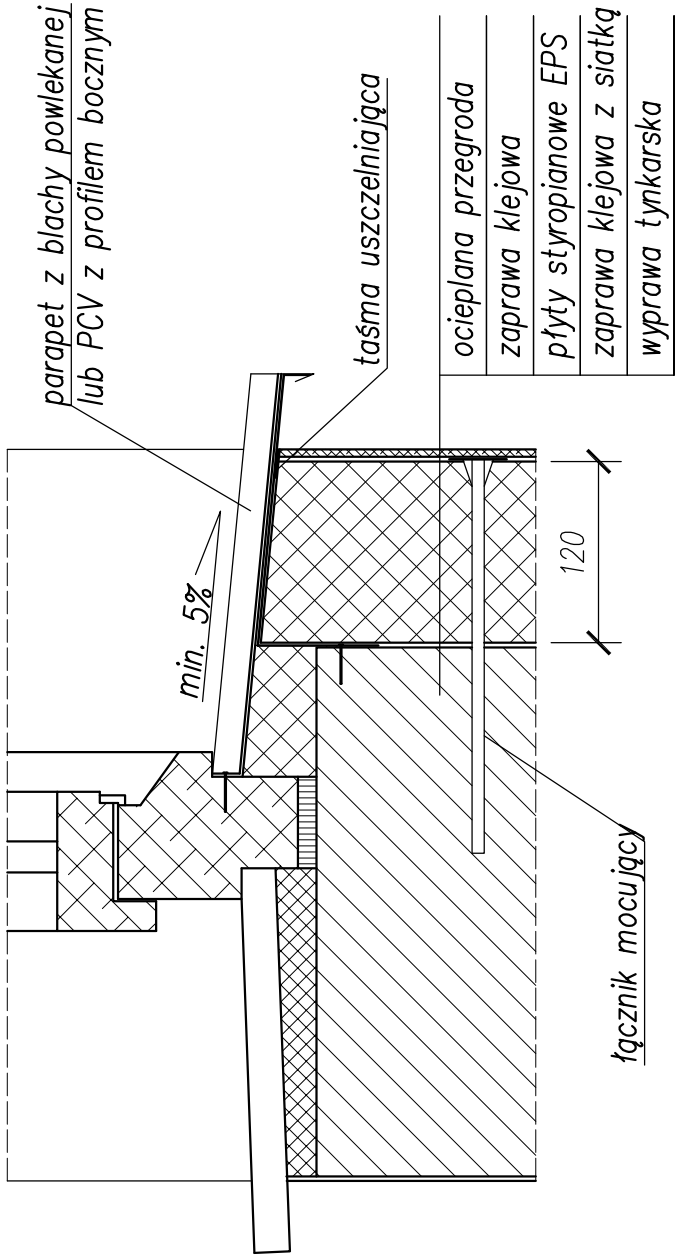
OŚCIEŻE POZIOME PRZY PARAPECIE

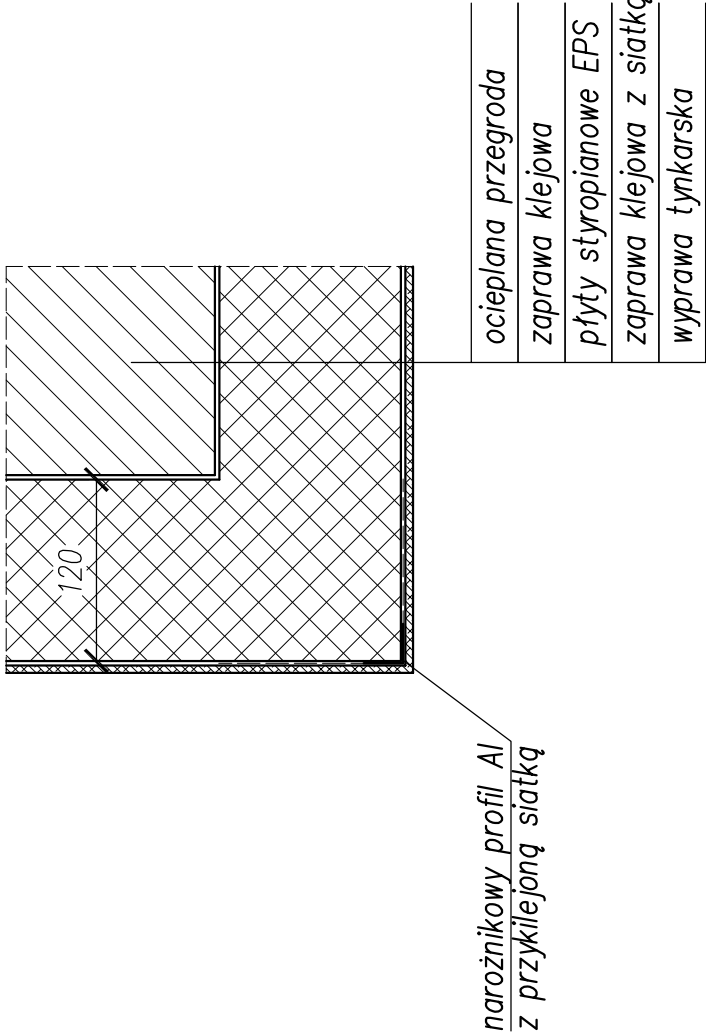
NAROŻE WYPUKŁE
