| obiekt budowlany | termomodernizacja budynku wielobrodzinnego | | | |
| adres obiektu | Sanok, działka nr 581/2, ul. Krasieńskiego 21 | | | |
| przedmiot rysunku | DOCIEPLENIE OŚCIEŻY I NAROŻA | | | |
| skala | 1:10 | nr rysunku | 12 | sierpień 2016 |

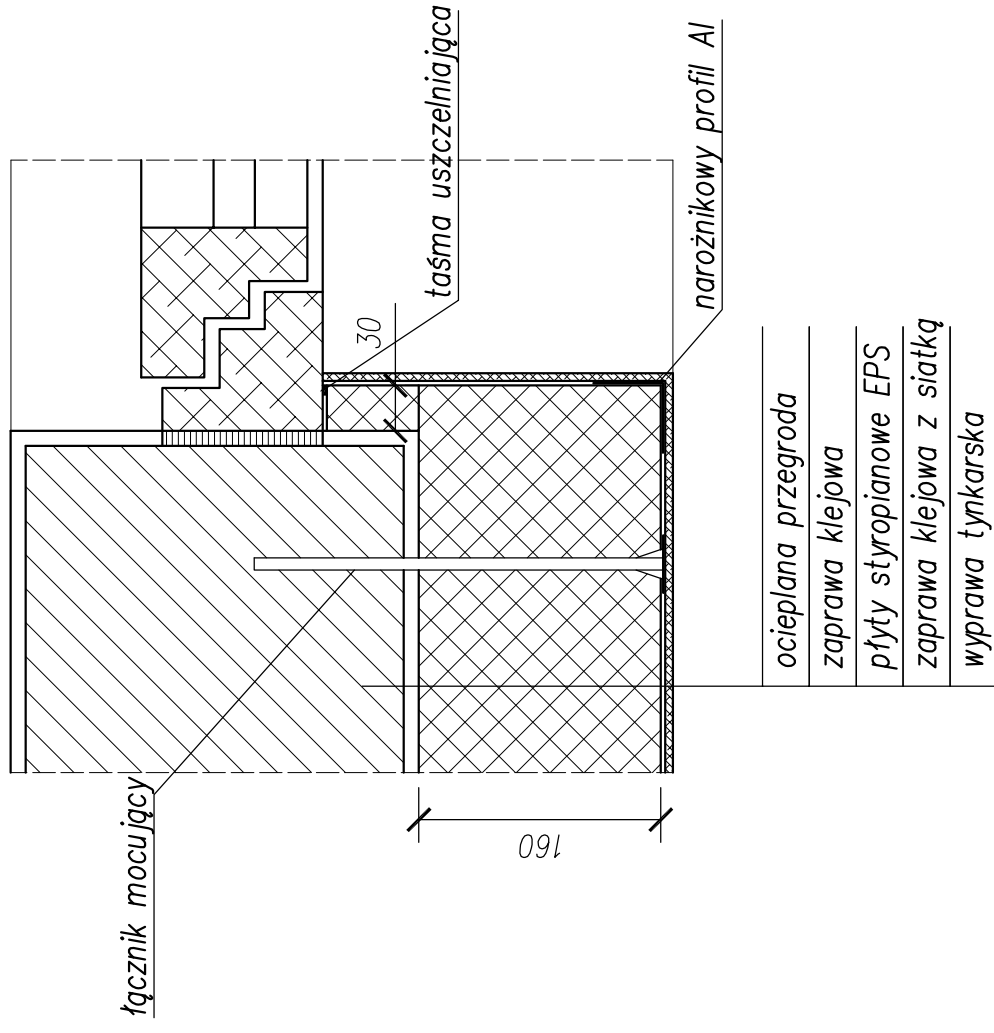
# OŚCIEŻE PIONOWE I POZIOME GÓRAŻ

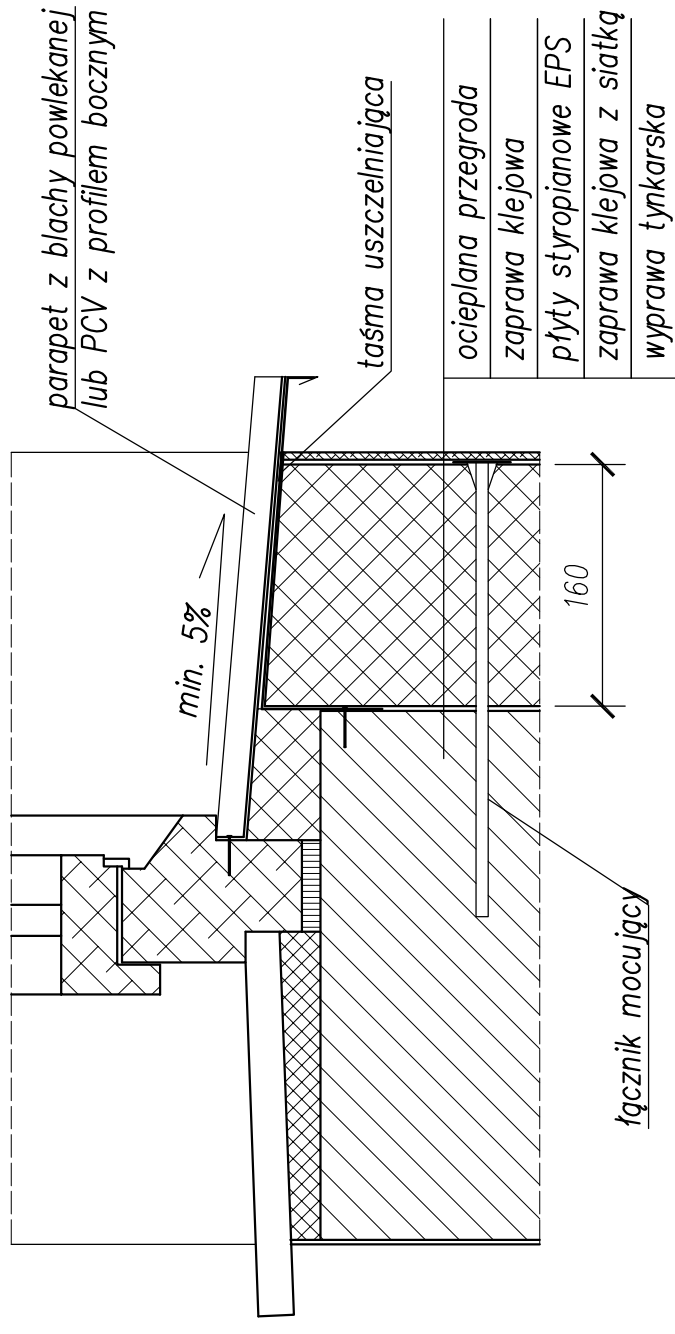
# OŚCIEŻE POZIOME PRZY PARAPECIE

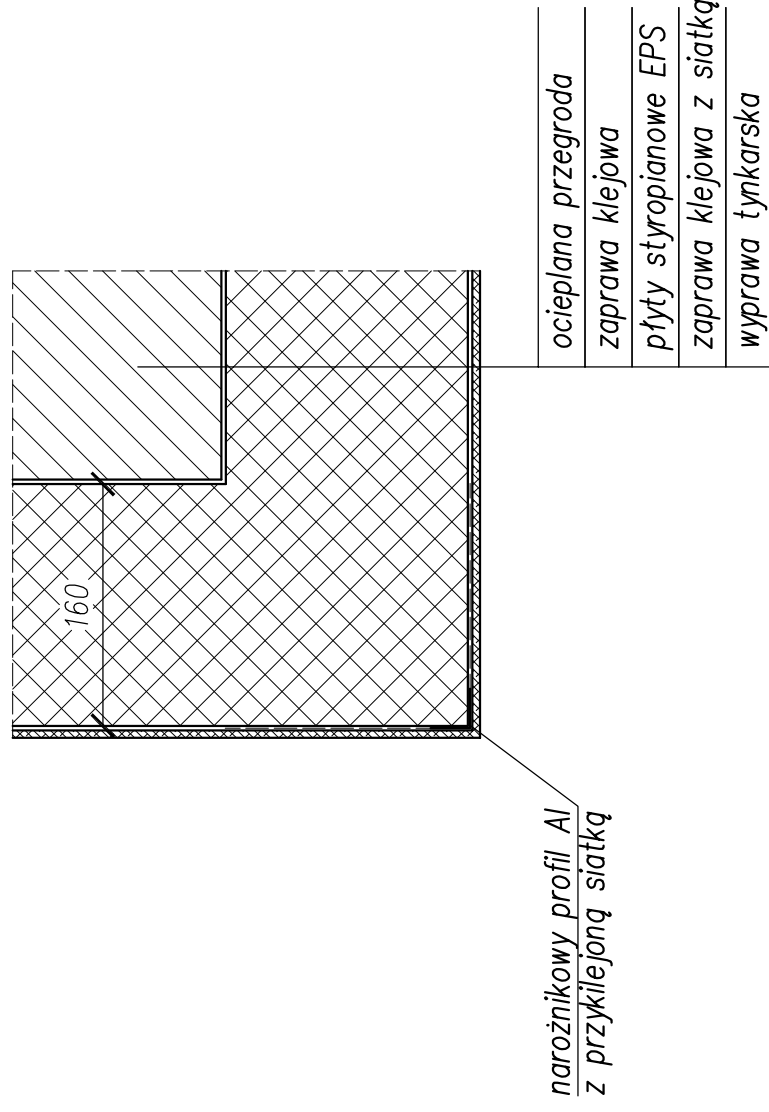
# NAROŻE WYPUKŁE
