| obiekt budowlany | termomodernizacja budynku wielorodzinnego | | |
| adres obiektu | Sanok, działka nr 1099/2, ul. Wąska 7 | | |
| przedmiot rysunku | DOCIEPLENIE OŚCIEŻY I NAROŻA | | |

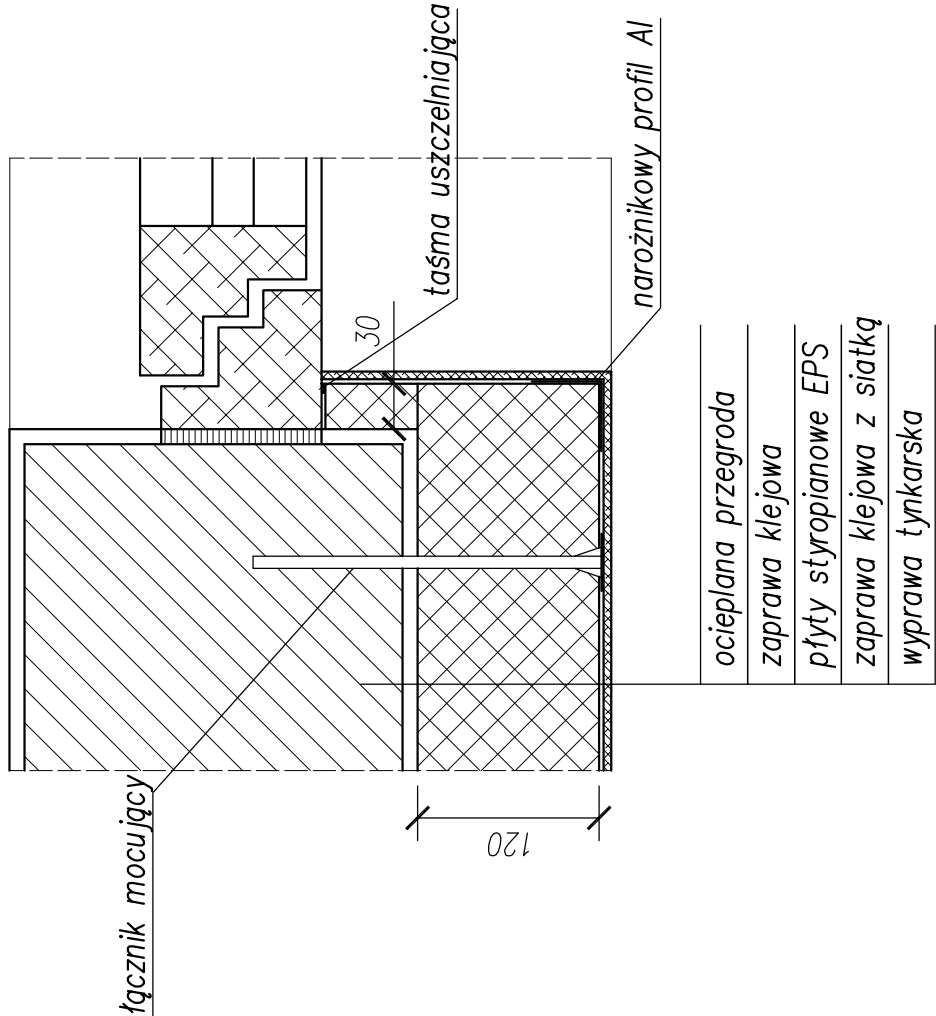
OŚCIEŻE PIONOWE I POZIOME GÓRĄ

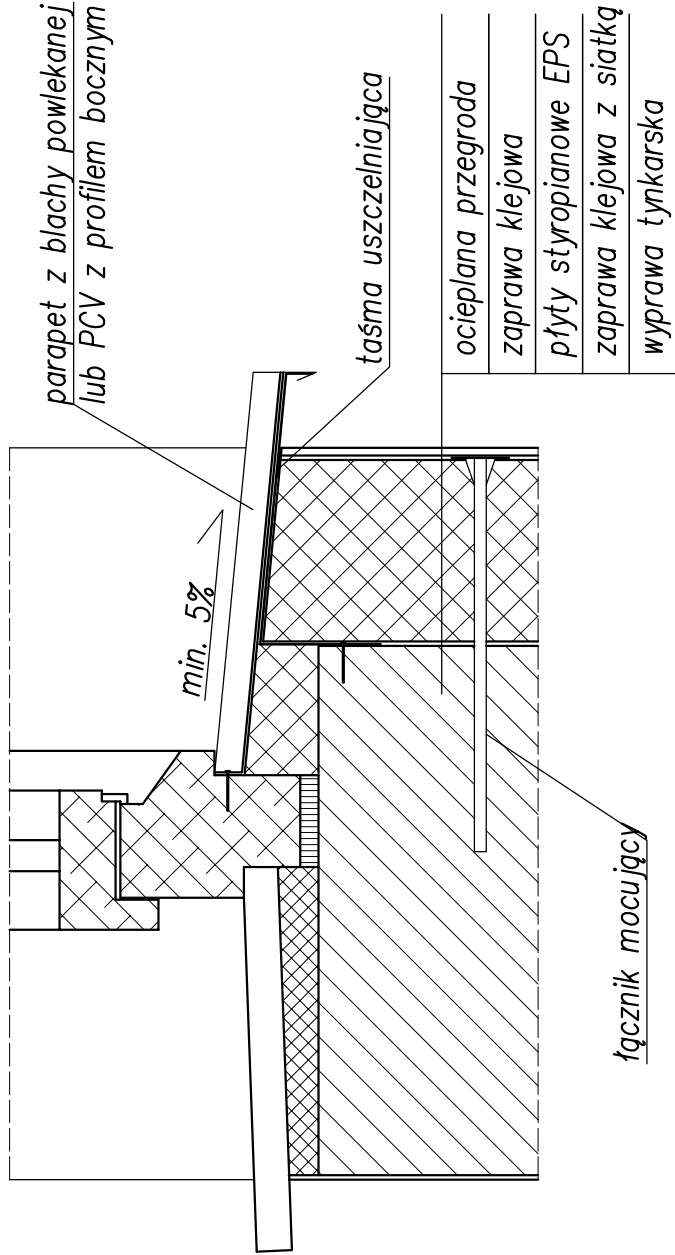
OŚCIEŻE POZIOME PRZY PARAPECIE

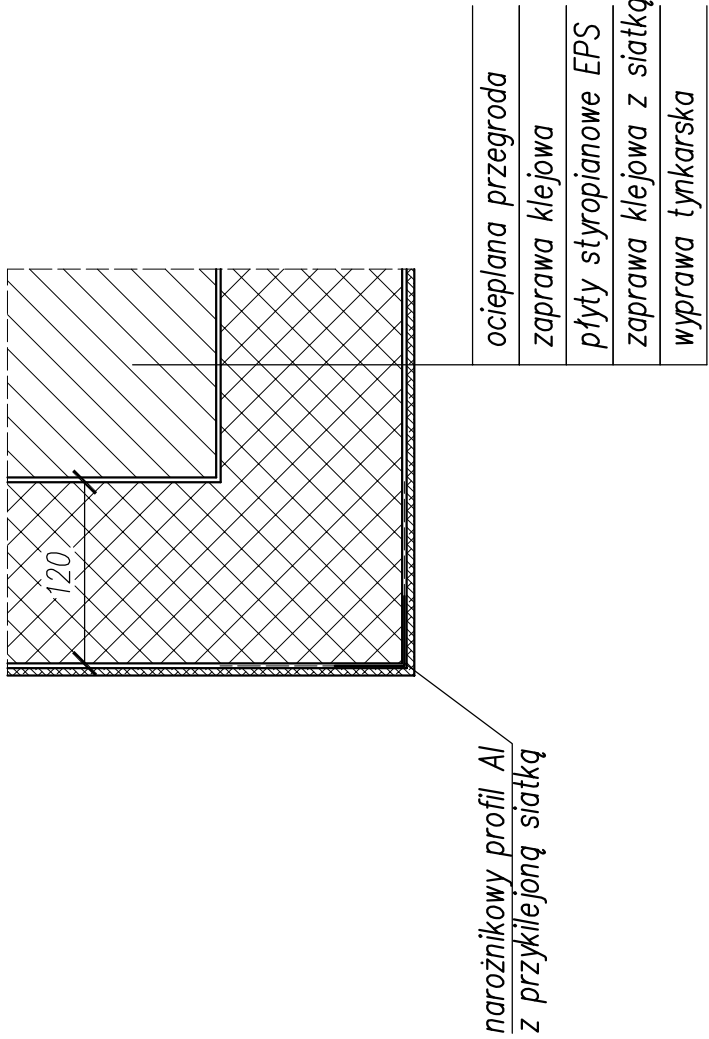
NAROŻE WYPUKŁE
