| obiekt budowlany | termomodernizacja budynku wielorodzinnego | | | |
| przedmiot rysunku | DOCIEPLENIE OŚCIEŻY I NAROŻA | | | |
| skala | 1:10 | nr rysunku | 10 | sierpień 2016 |

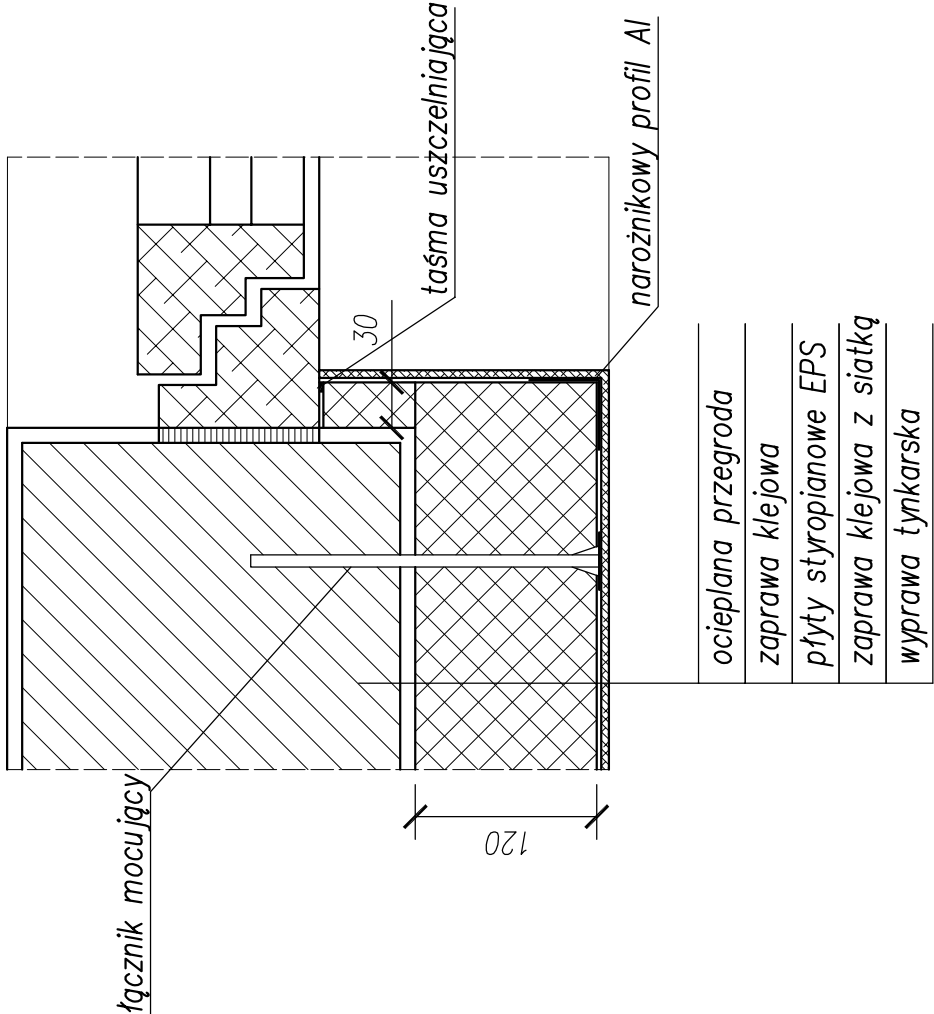
OŚCIEŻE PIONOWE I POZIOME GÓRĄ

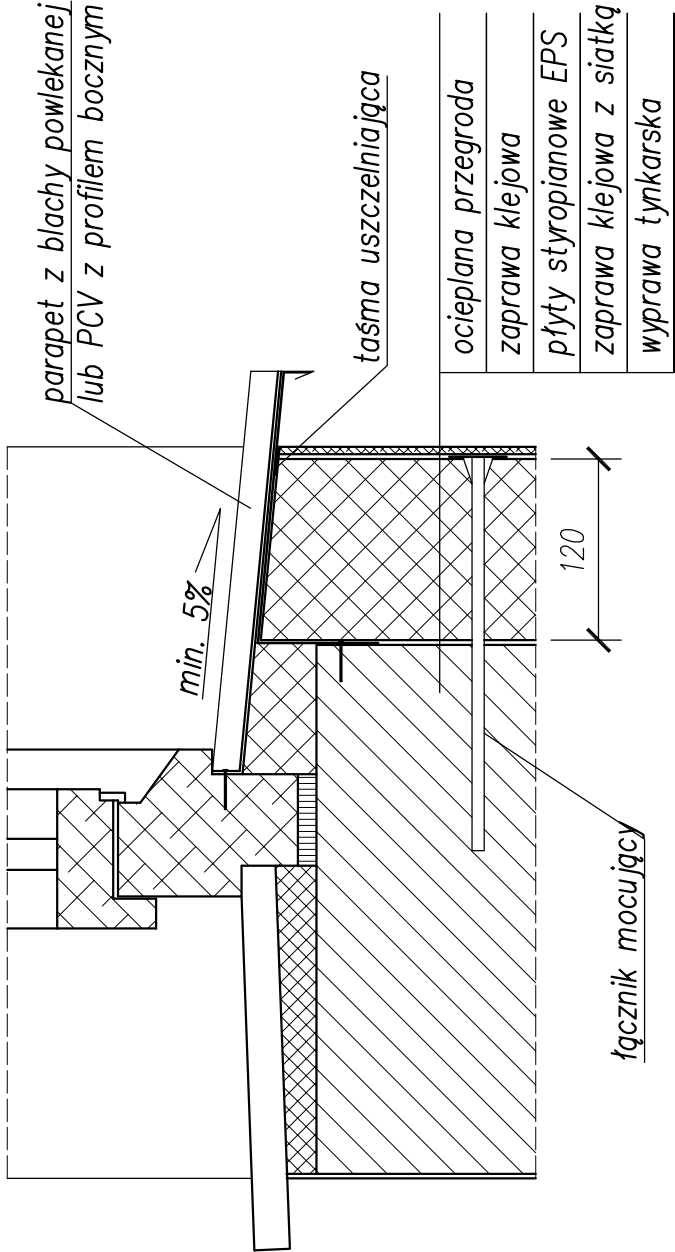
OŚCIEŻE POZIOME PRZY PARAPECIE

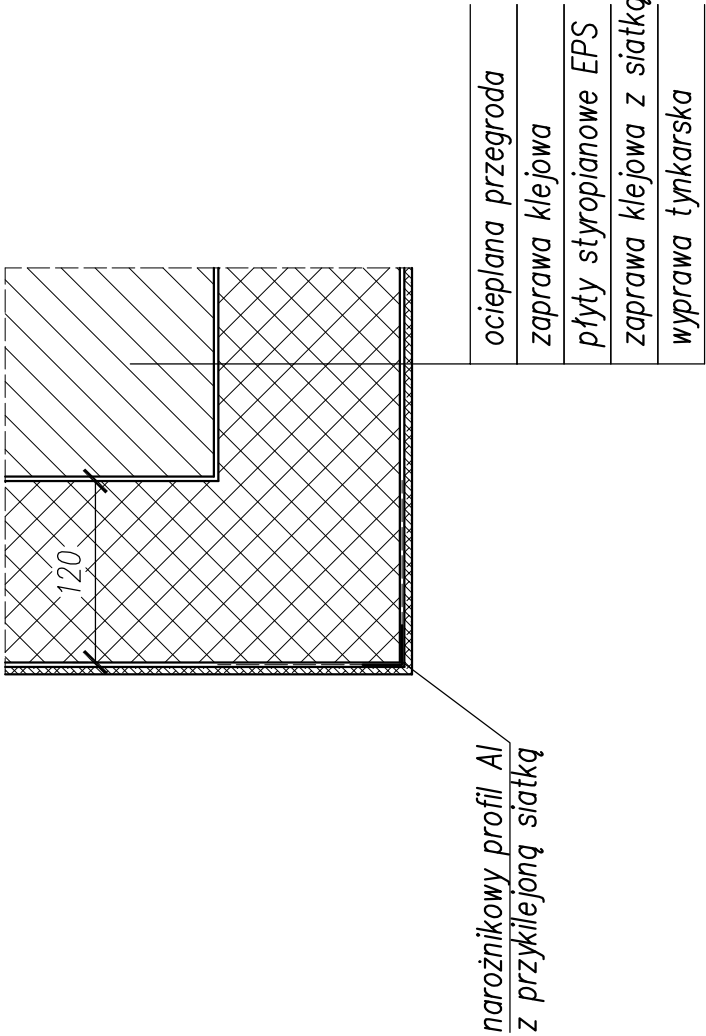
NAROŻE WYPUKŁE
