| obiekt budowlany | termomodernizacja budynku wielorodzinnego | | | |
| adres obiektu | Sanok, działka nr 381/21, ul. Słowackiego 36 | | | |
| przedmiot rysunku | DOCIEPLENIE OŚCIEŻY I NAROŻA | | | |
| skala | 1:10 | nr rysunku | 10 | sierpień 2016 |

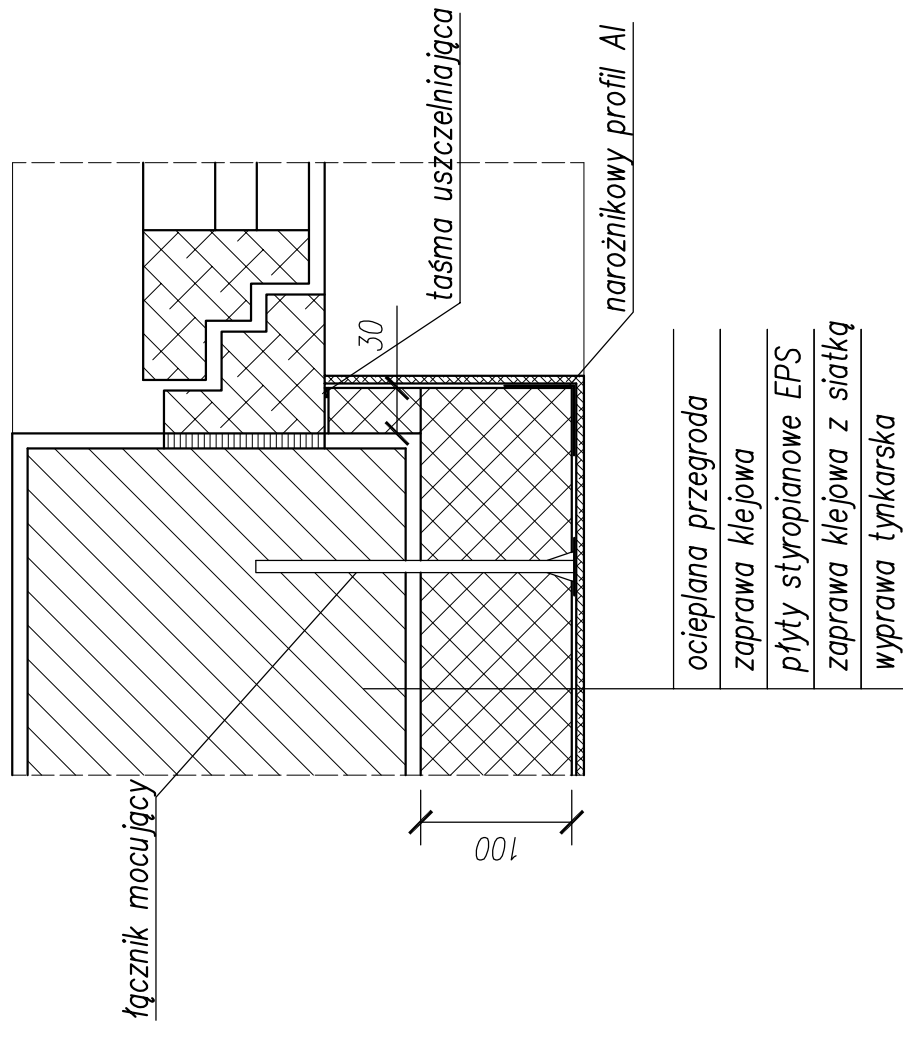
# OŚCIEŻE PIONOWE I POZIOME GÓRAŻ

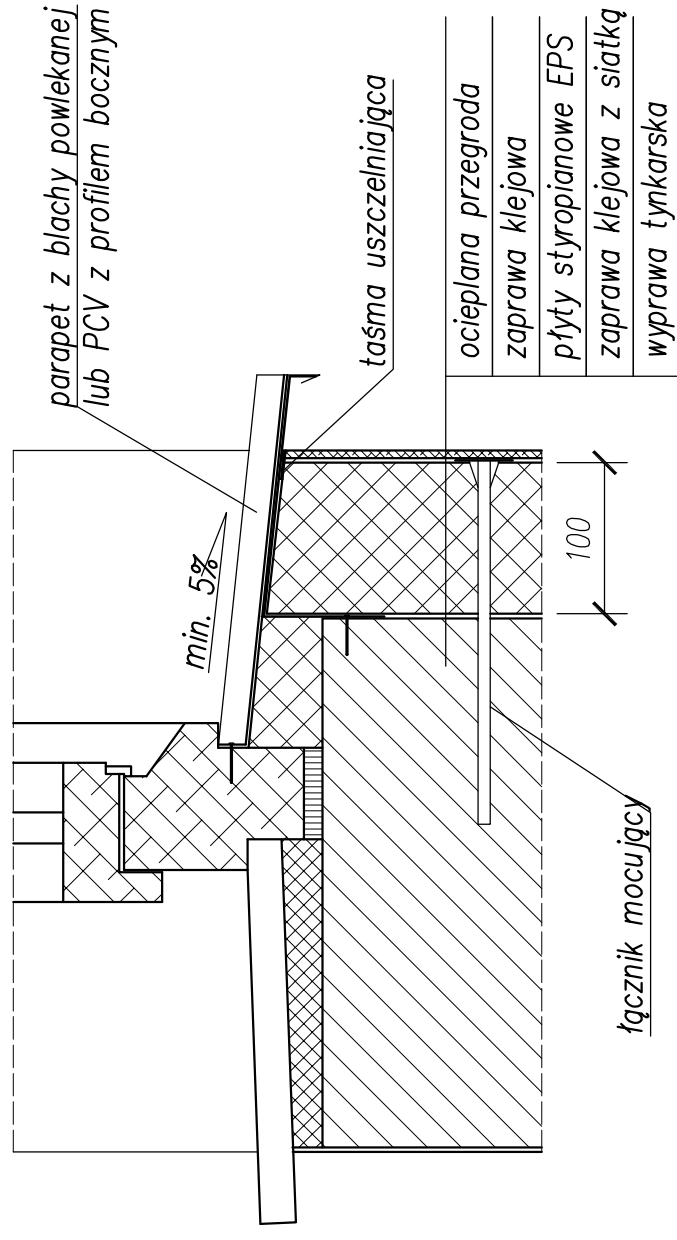
# OŚCIEŻE POZIOME PRZY PARAPECIE

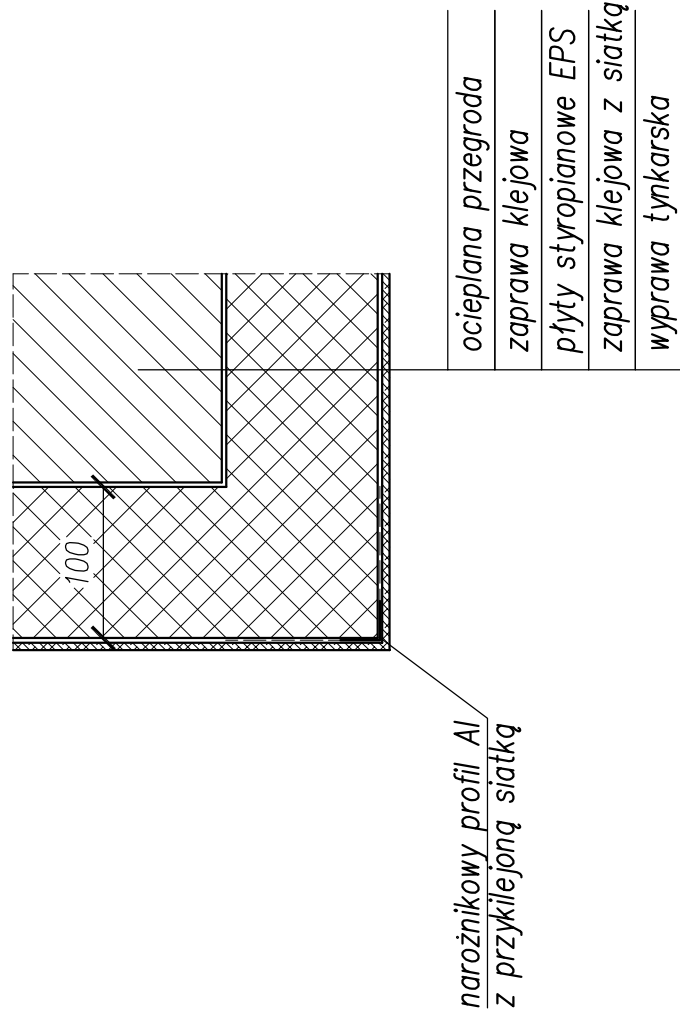
# NARÓŻE WYPUKŁE

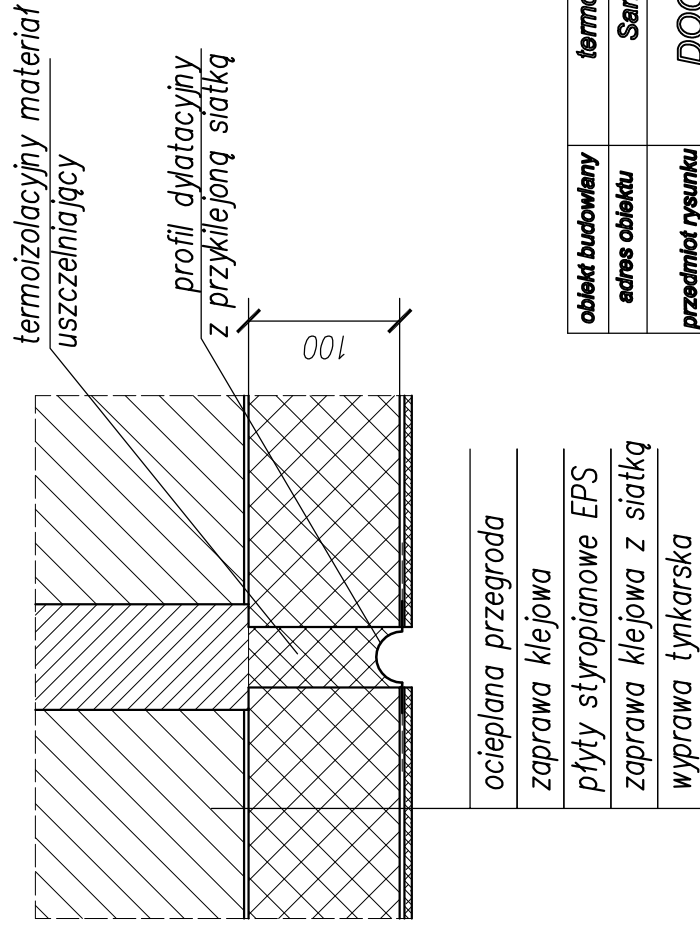
DYLATACJA
